3 緒方盆地の屋根並み景観調査

4 緒方盆地の建物調査

①建物名称：吉良酒造 酒蔵

②建物名称：三代邸

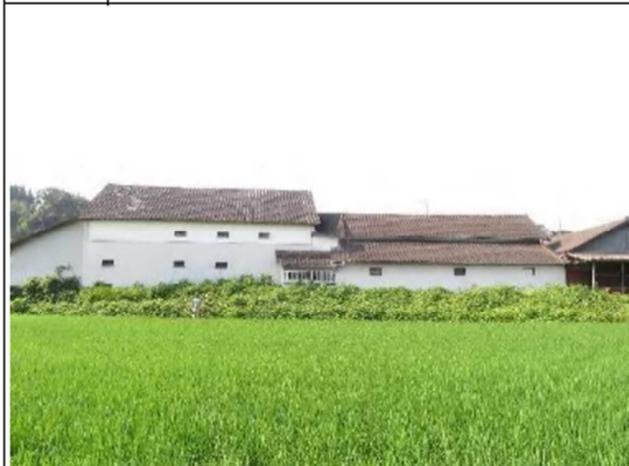
写真番号 002 撮影日 20180725 外観(南面)

部位内容 田越しに見る立面
1Fの壁部分は、白いタンで覆っている

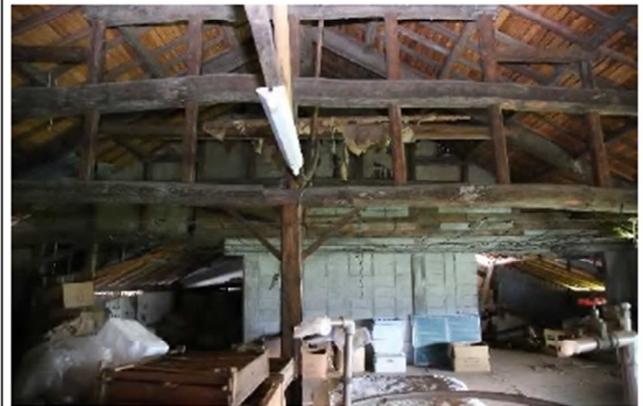
写真番号 005 撮影日 20180809 上蔵2F

部位内容 正面の柱・壁は、鉄筋コンクリート(RC)とコンクリートブロック(CB)造に改修されている。

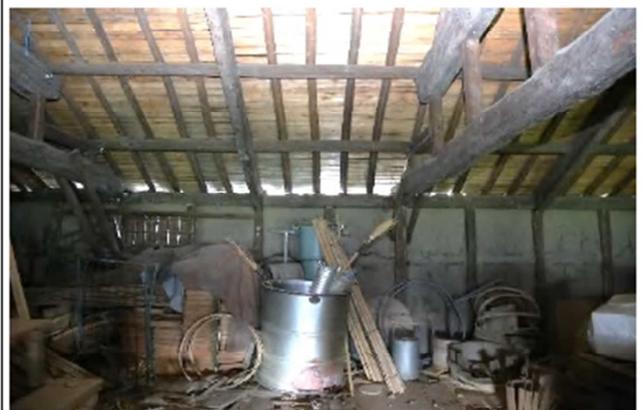
写真番号 006 撮影日 20180809 上蔵2F

部位内容 物置として使用。壁は、土蔵造り
屋根の野地板は、屋根改修の際に、取り換えている

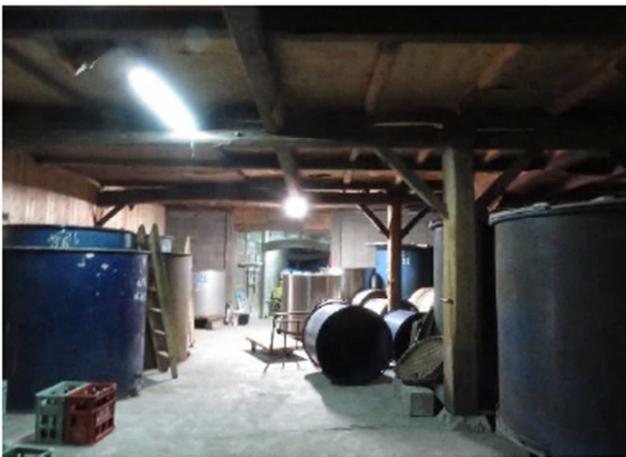
写真番号	007	撮影日	20180725		写真番号	010	撮影日	20180809	
部位内容	酒造タンクが並ぶ。正面の柱・壁は、RC及びCB造に改修されている				部位内容	酒造タンクが並ぶ。右手の柱・壁は、RC及びCB造に改修されている

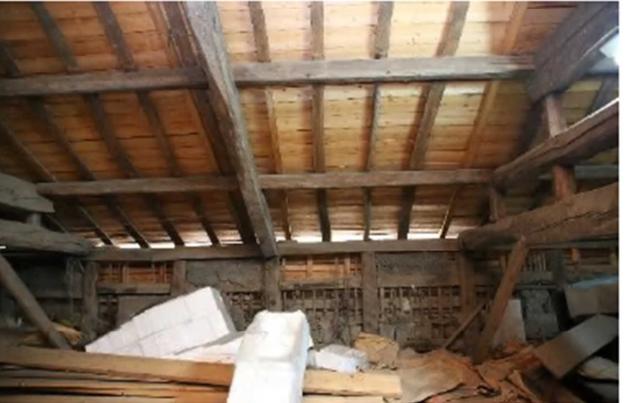
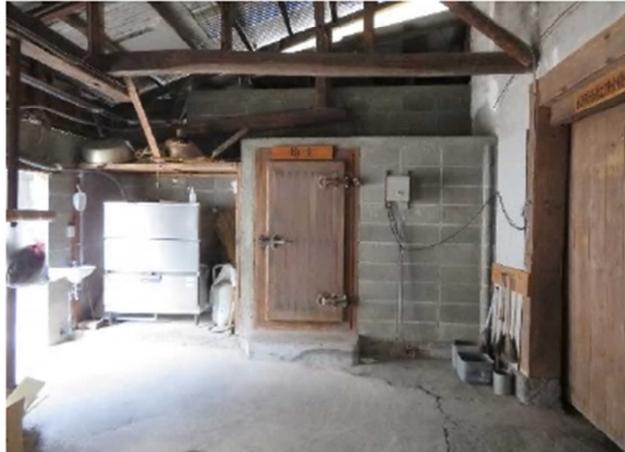
写真番号	009	撮影日	20180809		写真番号	012	撮影日	20180725	
部位内容	壁は、土蔵造り。塗り土の剥落、小舞の欠損など劣化が著しい。屋根は、上蔵と同時期に改修している。				部位内容	2棟の蔵の周囲には、CB造の増築部分が多い

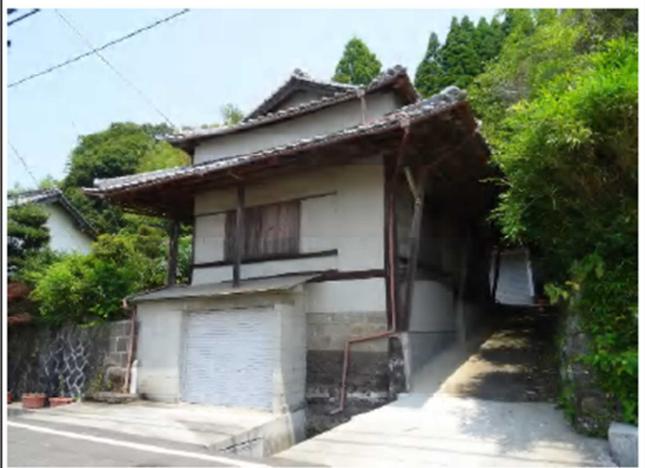
写真番号 010 撮影日 20180501

内容 道路側にCB造で増築し、シャッターを設けた例
構造型式はそのままに、多様に改修されている

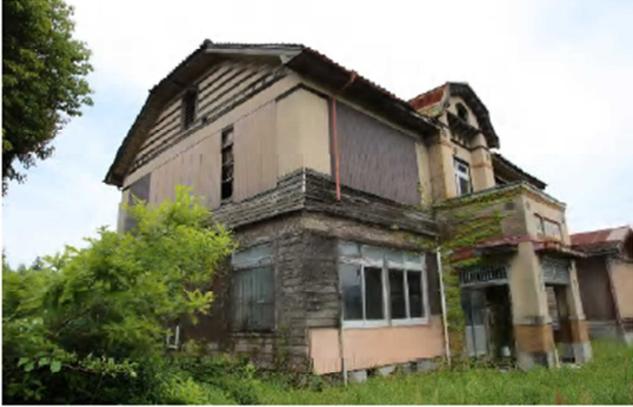
写真番号	001	撮影日	20180427	旧緒方村役場	写真番号	004	撮影日	20180427	三宮社
内容	外壁の一部が欠損している				内容	拝殿 本殿
