## 第4節 自然災害

### 1 江戸時代の風雨災害

## 2 平成以降の風雨災害

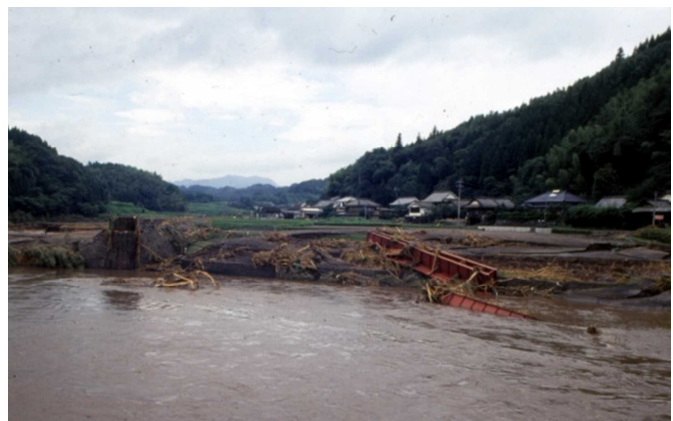
大野郡地域では、大野川本流で洪水が発生し、向野橋（県道百枝大野線）は午後零時半頃、原田橋（県道三重新殿線）は午後1時40分頃に流失した。緒方町域では、大野川にかかるJR豊肥線の第一大野川橋梁（緒方一朝地町間）が流失した（写真1）。

写真1 流失した第一大野川橋梁

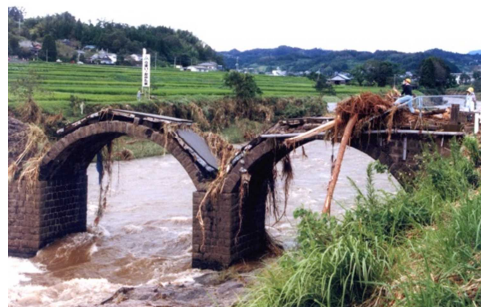
緒方町域では、祖母山系を源とする緒方川が氾濫し、農地・橋・道路などが被災した。被害総額は、17 億 2,000 万円(9 月 9 日時点)となった。強風よりも豪雨による被害が大きく、瞬間雨量(役場雨量計)は、3 日午後 7 時 20 分から 8 時 20 分までの 1 時間に、58 mm を記録した。平成 2 年 7 月 2 日水害の 1 時間あたり最高記録 44 mm をはるかに上回る数字だった。緒方川の洪水は、鳴滝橋の欄干を引きはがし、石橋アーチ橋の側面壁(積石)が破壊された。それに伴い、橋に付けられていた町水道の配管が破壊され、馬場などで町水道の給水が止まったため、町は自衛隊の出動を県知事に要請し、湯布院や久留米駐屯地から約 20 名の隊員が派遣され、給水車 4 台による水の搬送が行われた。鳴滝橋の上流にある東仙寺橋(沈下橋)も流失した。緒方川の氾濫はすさまじく、3 日午後 11 時半頃、JR 豊肥線緒方川橋梁(野尻)が流失した。原尻の滝付近では白滝荘 1 階部分が水没し、一時は住人が家屋内に取り残された。辻では、緒方川の側にあった消防団詰所も流失した。緒方川沿いの農地も多く洗い流され、農地の被害箇所は約 1,100 件、農作物の被害総額は 100ha に及んだ。

写真 2 被災した鳴滝橋

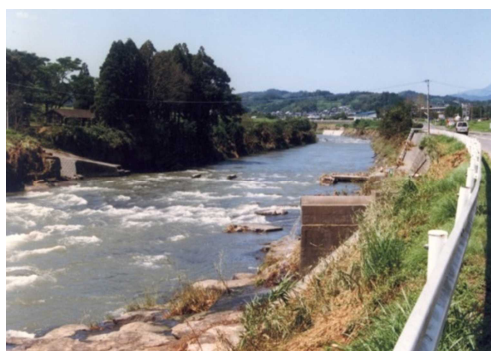
写真 3 流失した東仙寺橋

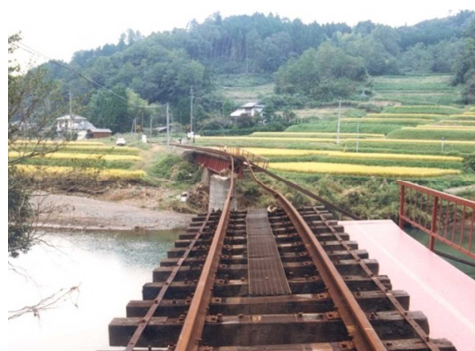
写真 4 流失した緒方川橋梁(野尻)

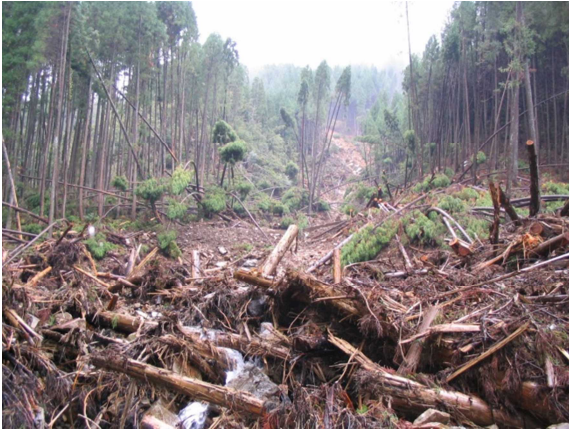
写真5 緒方町上畑の森林災害

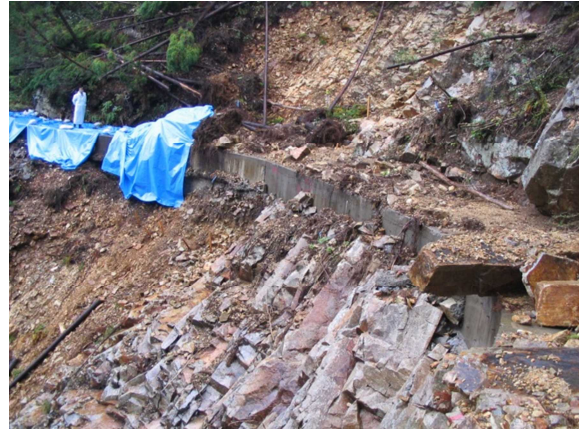
立て続けに台風に襲われた緒方町では、道路・河川・農地などの被災は 875 ヶ所に及び、被害総額は 19 億 1,700 万円に及んだ。緒方川の増水は、平成 5 年台風 に匹敵するほどの水量だった。農作物の被害は、水稻を中心に 705ha、1 億 1,700 万円に及ぶ被害を受けた。農地・農業施設の被災カ所は 500 件に及んだ。特に緒方町長谷川地域では、山林の被害が大きく、杉林の崩壊や長谷緒井路の水路が破壊され、農林業に甚大な被害が発生した。

写真6 長谷緒井路の被災

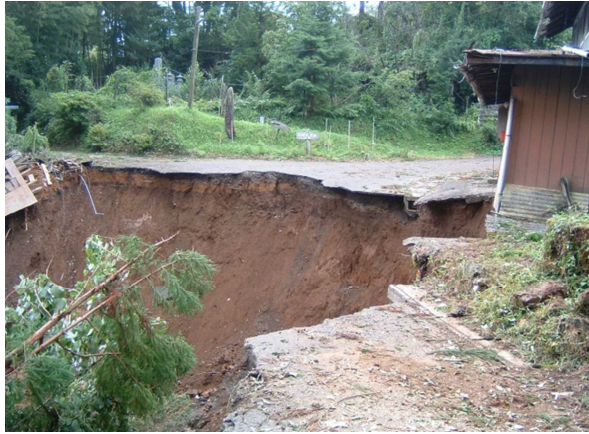
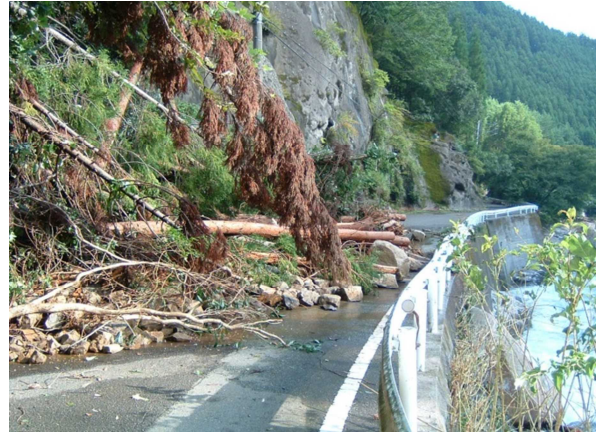
大野川支流奥岳川流域では、県道7号(緒方高千穂線)が緒方町上畑広河原で洗い流されたほか、県道沿いの各地で土砂崩れが発生したため、上畑地域・尾平鉾山地域で道路が寸断され、孤

立した世帯が複数発生した（写真7、8）。

写真7 崩落した県道7号線

写真8 崩落した県道7号線

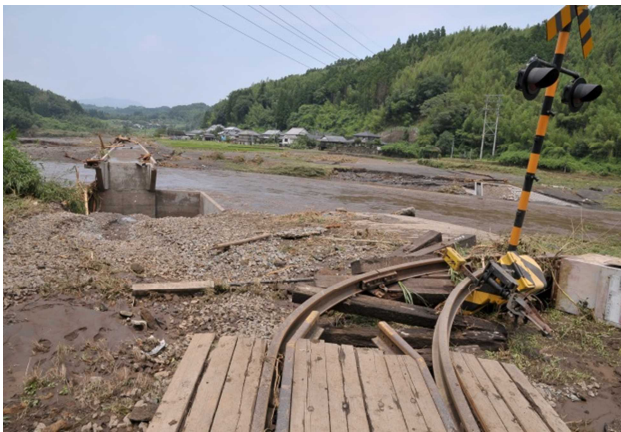
大野川流域では、河川氾濫により住宅の浸水、一部損壊が発生し、緒方町～朝地町を結ぶ猿飛橋(県道緒方朝地線)が毀損し、一時通行止めとなった。またJR豊肥線第一大野川橋梁が洪水により毀損し、コンクリート橋に敷設された鉄道が流失した。周辺の水田も冠水・流失・決壊の被害を受けた。

写真9 流失した第一大野川橋梁

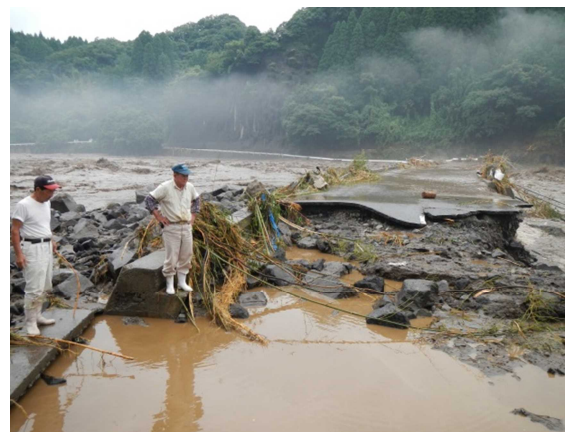
写真10 損壊した猿飛橋

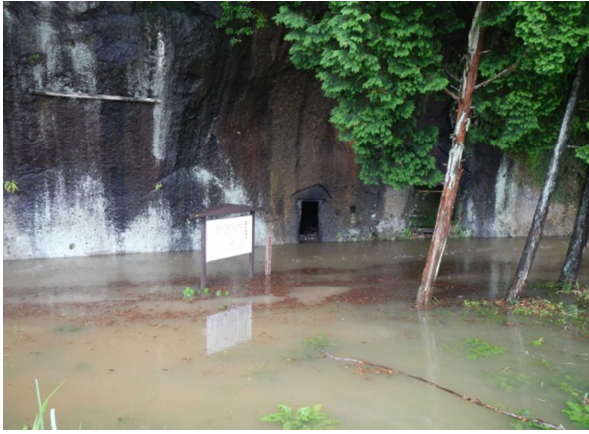
写真 13 冠水した辻河原石風呂

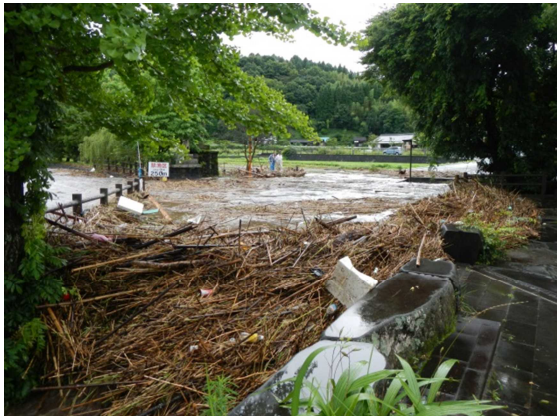
写真 15 冠水した原尻の滝駐車場

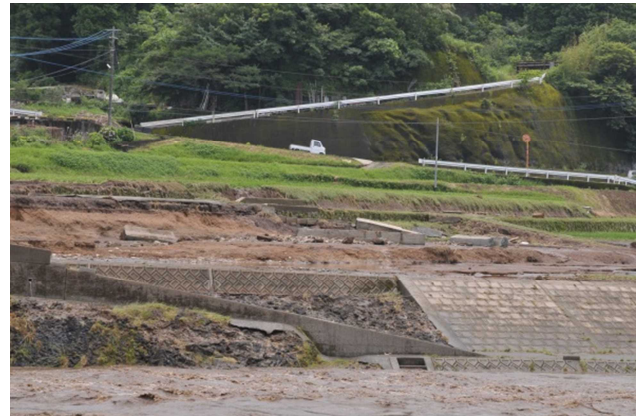
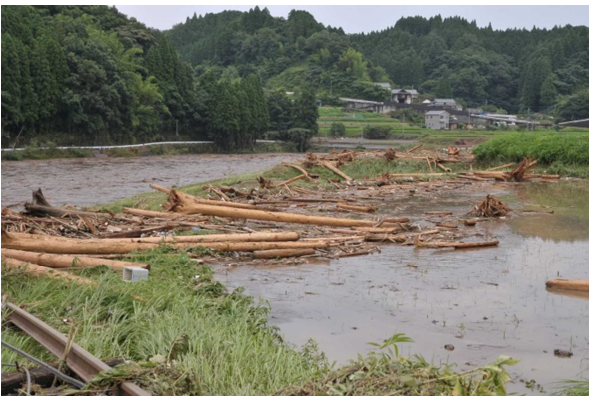
写真 16 流失した圃場（下自在志賀）

写真 17 流失した圃場（下自在志賀）

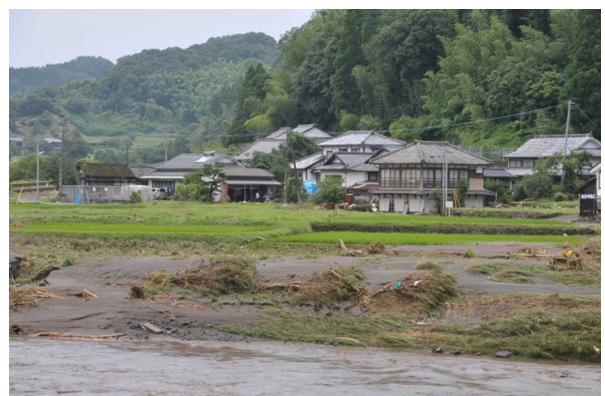
写真 18 冠水した圃場と住宅（下自在志賀）

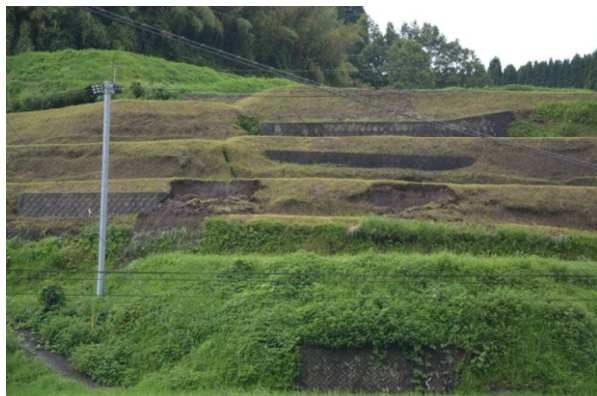
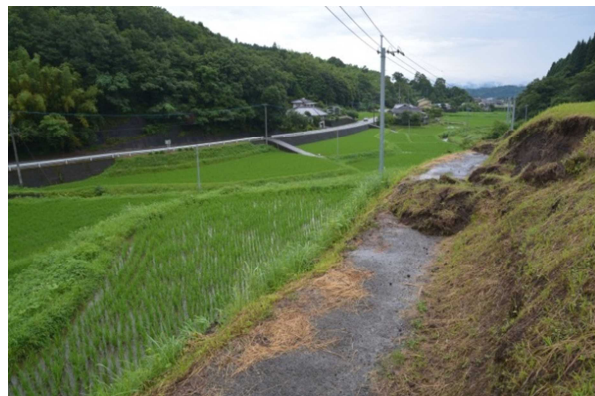
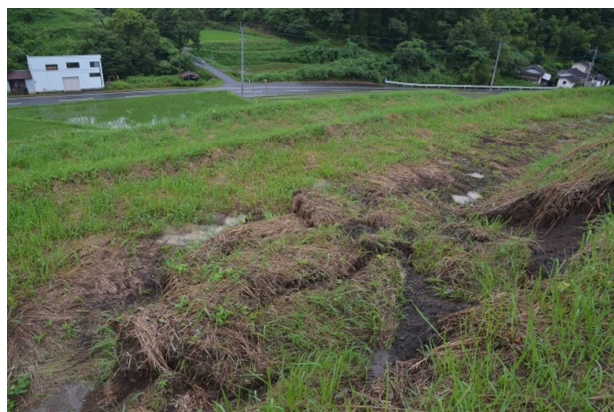
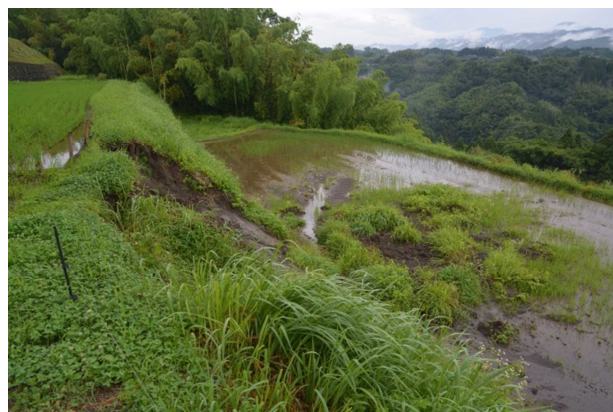
重要文化的景観の選定予定地である軸丸棚田地域は、昭和50年代に圃場整備を実施し、大岸(おおぎし)と呼ばれる畦畔が形成された。幅の狭い棚田では機械化に対応できないため、圃場を広げる整備が実施されたのである。畦畔は、土を固めて形成された場所がほとんどであるため、大量の降雨時には、水圧や浸透水に畦畔が耐えられず、大きな崩落を起こす。毎年と言ってよいほど、どこかで畦畔決壊が発生している。

のため、畦畔を石垣で築くことができない。ほぼ土のみで畦畔を固めている水田が多いため、脆弱で多量の降雨時に決壊が多数発生する要因となっている。

以下の写真は、平成 29 年中に軸丸棚田地域で発生した畦畔決壊の状況である。

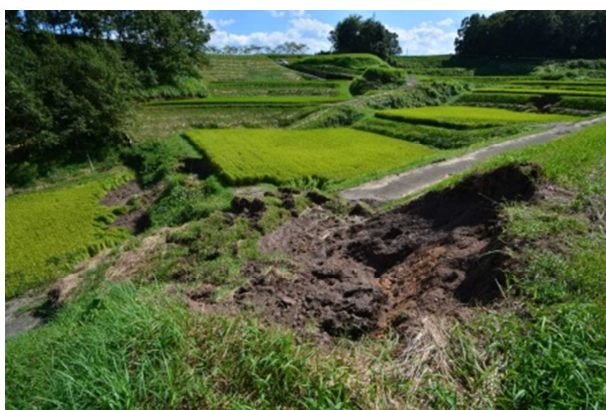
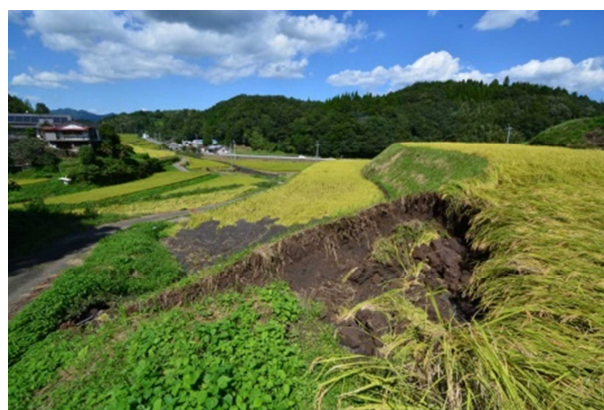
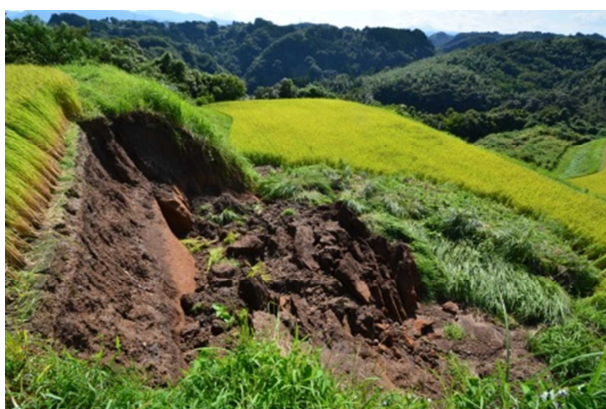
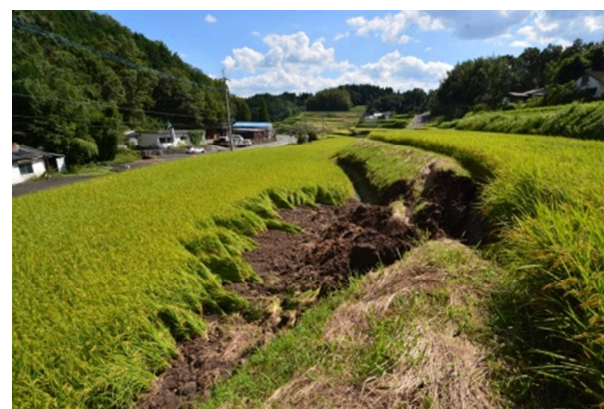
緒方町域では、緒方川が増水し、原尻の滝周辺では流木が施設駐車場に押し寄せる被害と川沿いの水田が冠水する被害が発生した。軸丸棚田地域では、各地で畦畔の決壊が起こり、軸丸川沿いの水田が一部冠水した。

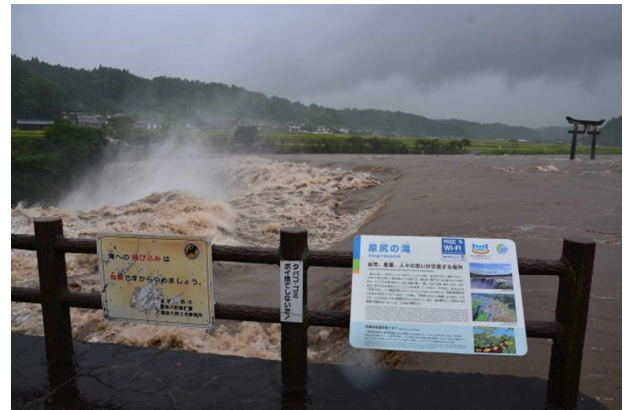
写真 30 原尻の滝と水没した道路

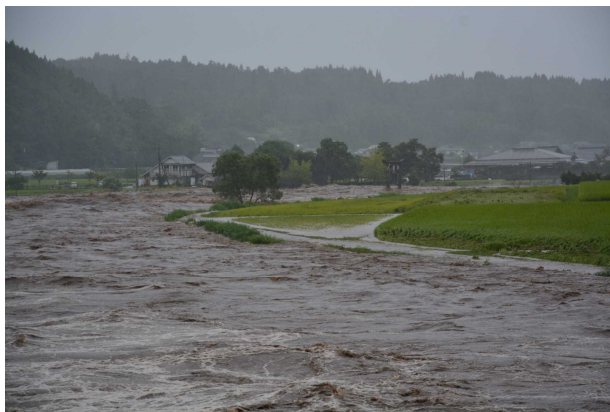
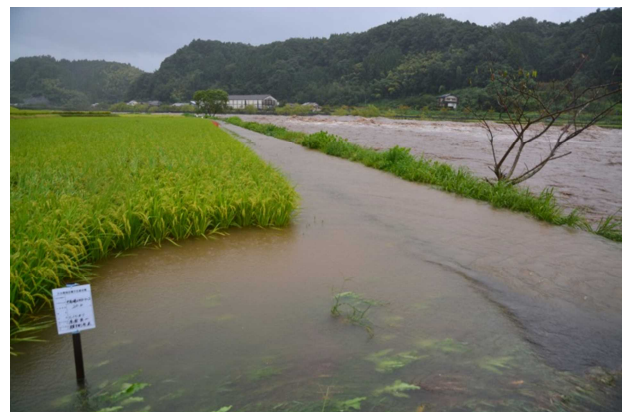
写真 31 緒方川と冠水水田（原尻）

写真 32 緒方川と冠水水田（原尻）

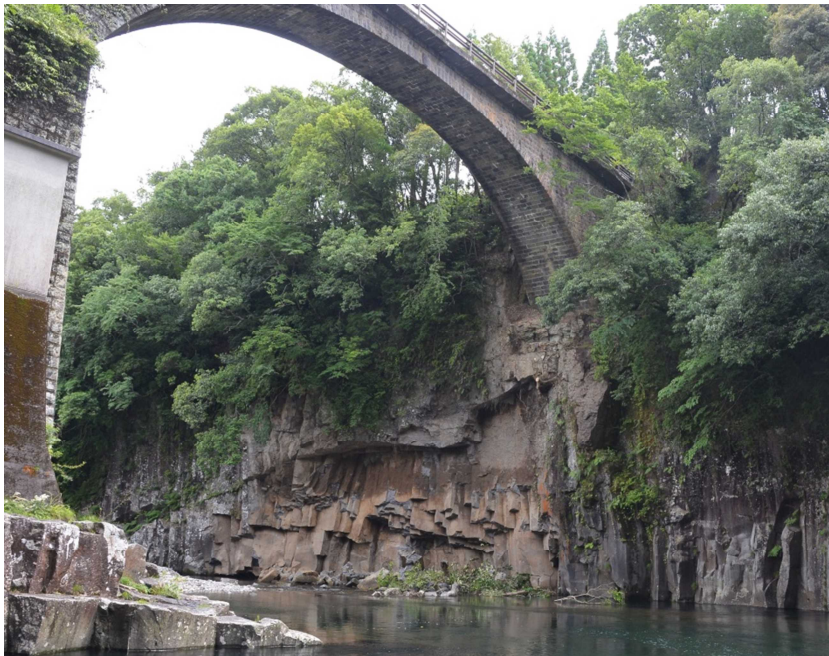
過去に豊後大野市内に被害を及ぼした地震の一覧を表 4 に示す。豊後大野市では、過去に甚大な地震被害の記録はないが、これまでに落石や斜面の崩落、軽微な家屋被害などを受けている。とくに 2016 年熊本地震では、比較的震源に近い緒方町や清川町で被害が見られ、清川町の奥岳川に架かる轟橋のたもと直下の岩壁が崩落するという被害があった（写真 33）。幸い橋本体には影響はなく、崩落部分はその後修復・補強工事がなされた。なお、豊後大野市では江戸時代以前の地震被害についての記録はないが、隣接する竹田市の岡城では 1707 年の宝永南海地震や 1769 年の地震、1854 年の安政南海地震などで建物や石垣に大きな被害があったことが記録されており、より震源に近い豊後大野市内でもそれ相応もしくはそれ以上の被害があったことが十分に見込まれる。

写真 33 2016年熊本地震による轟橋直下の岩壁の崩落状況
