10 原尻地域の景観

③原尻地域を潤す井路と水田景観の成立

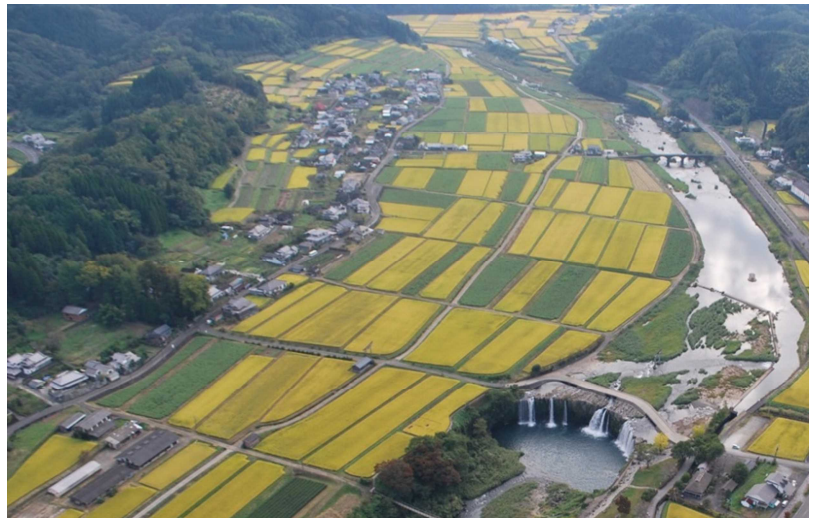
写真 98 原尻集落の前後に広がる圃場

区井路により灌漑される圃場（紫色に着色）があるが、承応3年の野仲井手開鑿当時に、この井手によって灌漑されたかどうかは不明である。そして、柚木井路が牧原の「くりゅう曲がり」から延長され、明治33年に原尻新井路として竣工した。原尻と久土知境の尾根に井路が通り、原尻集落の背後地である畑（第1段丘）が水田化した。こうして原尻集落は、家並みの前後を水田に囲まれる景観ができあがったのである。

原尻地域でも、緒方川上流域の牧原・上年野・辻地域と同様に、明治以降、土木技術が発達したことにより、畑地が水田化した状況を確認することができた。集落全面に広がる水田の景観は、一つの井路により形成されたものではなく、長い時間をかけて複数の井路が整備され形成された景観なのである。

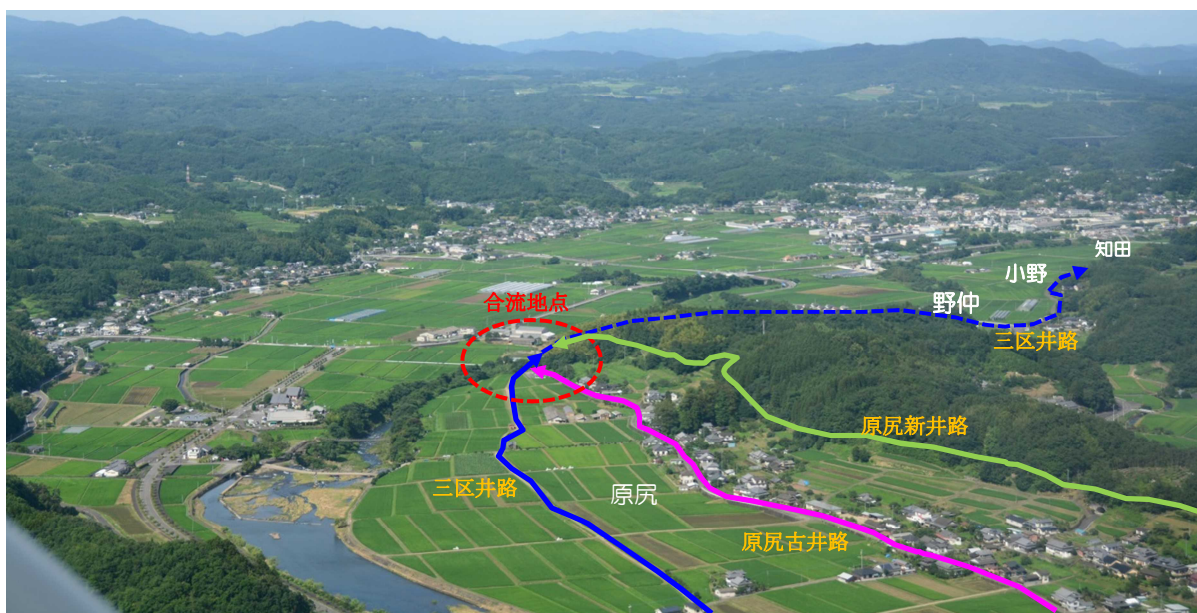
写真 99 三区井路・原尻古井路・原尻新井路の合流地点（市穴）

緒方川右岸を潤す三区井路（野仲井路）・原尻古井路・原尻新井路は、原尻字市穴で合流し、三区井路 1 本となって、原尻地域よりも下流の野仲・小野・知田地域を潤す（写真 99）。

それぞれの井路を結合し、下流域に大量の水を送り水田を維持している。水を無駄にしない見事な仕組みである。

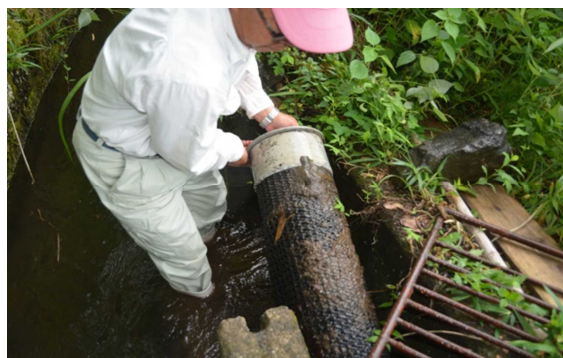
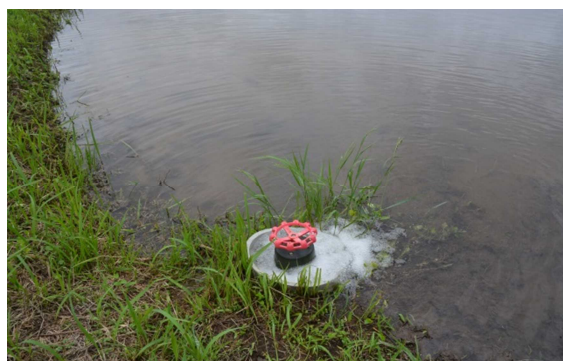
写真 101 取水口の筒網（上）と圃場の水栓（下）

写真 101 は、原尻新井路本線の水口と圃場内支線の水栓である。通常の圃場では流れ込み式の

小井路が地表面に見えるが、原尻の棚田の場合、小井路は地下にパイプが敷設されており、それぞれの圃場には水栓が設置されている。小井路にかかる草を切る手間が省けるが、井路本線に流れ込んだ落ち葉などが地下にある

導水管やバルブに詰まらないようにするため、取水口に筒網を付けるなど、特殊な構造になっている。緒方盆地の圃場では珍しい構造である。

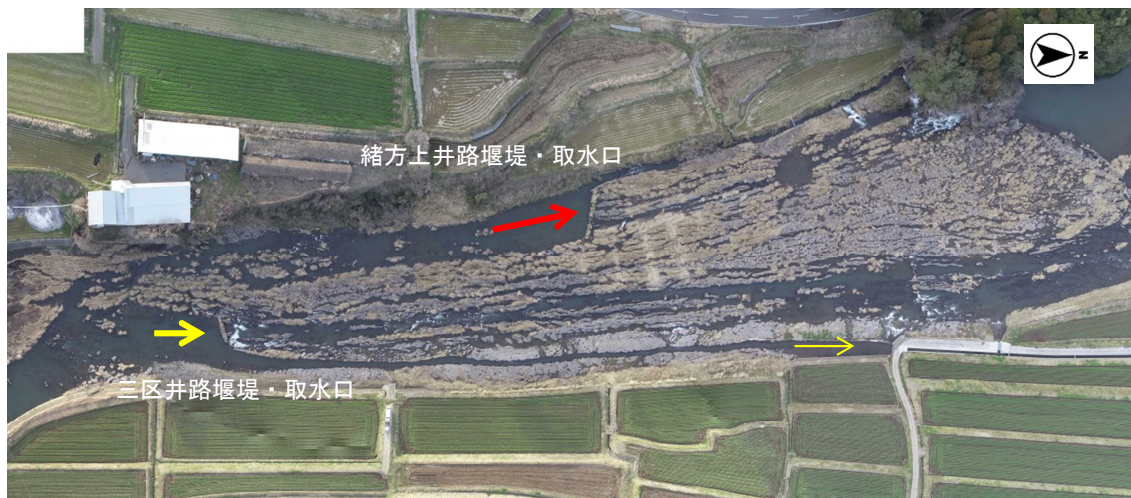
写真 102 三区井路（野仲井路）と緒方上井路と堰堤・取水口

写真 102 は、三区井路堰堤と取水口付近の空中写真である。緒方川の河床が、水流により侵食され多数の筋状の溝が形成されている。三区井路は、承応 3 年に開鑿された野仲井手が原型である。野仲井手の堰込み取入口から下流方向へ 120 間（約 216m）は、全て板堰であったが、毎年多額の修理費と維持管理の煩雑さに耐えられず、明治 14 年に巨費を投じて岩盤を掘り割り「堅盤掘鑿水路」（写真 103）へと改修を行った。その結果、堅牢な水路は、ほとんど破損することがなく現在に至っている。

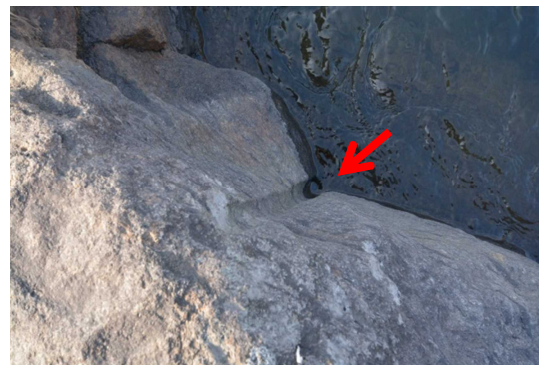
写真 104 長鑿の跡

図 68 は、取水口周辺の測量図である。測量に際して、井路開鑿工事の痕跡を確認し図面に落とし込むようにした。その結果、板堰で導水していた頃の柱穴を多数確認できた。また、明治 14 年の開鑿工事の際に、長鑿で岩盤に穴をあけ、おそらく火薬を詰め岩盤を爆破したであろう長鑿痕を多数確認できた（写真 104）。予想外であったのは、緒方川の中ほどにある岩盤に、ほぼ一列に並んだ夥しい数の柱穴痕を確認したことである。野仲井手開鑿当時の柱穴と思われる。

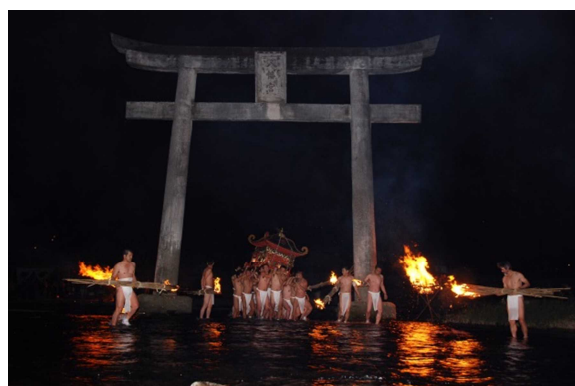
写真107 原尻の滝上の大鳥居

緒方下井路の滝上排水門から右岸方向を眺めたとき、川中に大きな鳥居が見える（写真107、写真108の黄○）。これは、緒方三社川越し祭りの際に、三宮八幡社の神輿が渡河する「神の渡る道」に設けられたものである。大鳥居は昭和29年（1954）に設置されたもので、目的は「緒方三社川越し祭りの際の御幸聖路として、氏子の信仰を深

<p>昭和29年に、原尻の滝上の河原に大鳥居が建立された。目的は「緒方三社川越し祭り際の御幸聖路として、氏子の信仰を深からしめんため。緒方三社鎮座七百七十年を記念して。緒方町観光の一翼として」である。</p>
17	原尻の滝 (市指定名勝)	 	<p>馬蹄形をなし、弧の部分は約120m、高さは約15mである。阿蘇火山が9万年前に巨大噴火を起こし、その際の火砕流堆積物が強溶結し岩盤を形成した。冷えるにつれて岩盤に亀裂が多数入り、長年の水流で崩落し形成された。滝上には緒方下井路取水口があり緒方盆地の水田を潤す。周辺には緒方三社があり、人々の崇敬を集めている。11月末から12月初旬、緒方三社川越し祭りの舞台となっている。</p>
18	二宮八幡社の 大鳥居 (原尻の滝上の 川中)	 	<p>昭和29年に建立。目的は「緒方三社川越し祭り際の御幸聖路として、氏子の信仰を深からしめんため。緒方三社鎮座七百七十年を記念して。緒方町観光の一翼として」と鳥居之碑に記されている。高さ9.7m、幅6.7mで額束には「八幡宮」と刻まれている。</p>

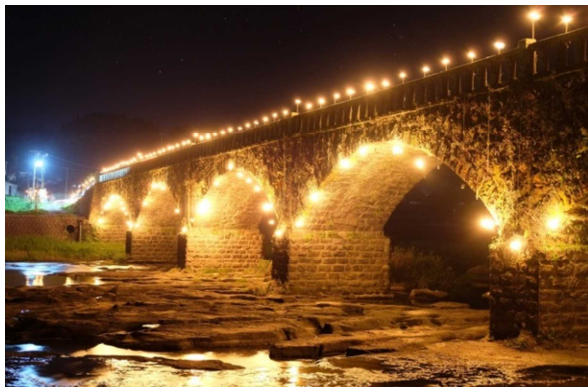
写真109 原尻橋とコダイ(小松明)

原尻の滝から上流へ約510mの地点には原尻橋がある(写真109)。大正12年(1923)に建設されたもので、建設の由来を記した記念碑はないが、上流の長瀬橋(大正12年建設)、下流の鳴滝橋(大正11年建設)が、豊肥線鉄道緒方駅開業を契機に速やかな物資運搬を目的として建設されているので、原尻橋も同様であろう。欄干には、原尻地域や近隣集落、運送会社などの寄付者名・寄付金額が記されている。豊肥線鉄道緒方駅開業を契機として、緒方川に架けられたアーチ式石橋の一つであり、緒方盆地の近代化を物語る重要な景観の要素である。現在、盆供養の行事「コダイ(小松明)」の際には、アーチや欄干に松明が灯され、人々に愛されている石橋である。

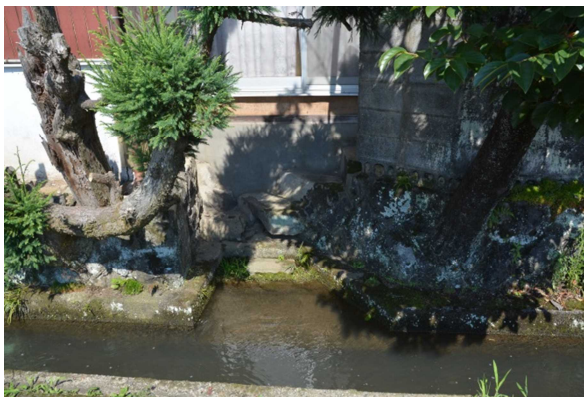
写真111 現在の汲ん場の様子

原尻古井路は南から北に向かって流れ、古井路に沿って立ち並ぶ民家のほとんどは、表玄関が東か南を向いている。古井路は住宅の裏側か側面方向にあるので、裏玄関や勝手口を抜けクンバ(汲ん場=汲み場)に出ることになる。敷地内から段を降りて利用する汲ん場が多い(写真111、112)。現在では水環境に悪影響を与えるようなものは洗っておらず、鍬や鎌などの洗浄で使われる程度であるが、古井路に造られた汲ん場は21カ所(写真113)にも及ぶため、原尻集落の景観の特徴の一つとなっている。また辻(倉園)地域には5ヶ所の汲ん場がある。原尻集落の環境保全に関する意識は高く、昭和25年頃から「蚊も蠅もない運動」や「雑水等の水路への流し込み禁止運動」による里づくりに努めてきた。原尻集落では、平成7年から10年まで農業集落排水整備事業が実施され、井路に生活排水が流れ込まないようにした。これは、緒方川の水質保全にも寄与している。

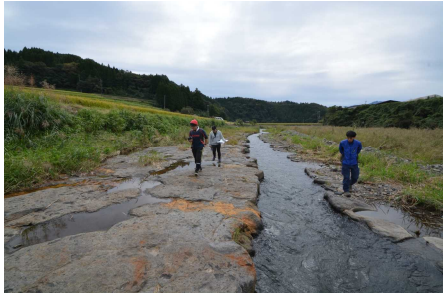
緒方川の右岸の圃場を潤す三区井路の取水口付近。明治 14 年に凝灰岩の岩盤を掘り割り、用水路とした。近代になって井路を開発する工法がよくわかる場所である。

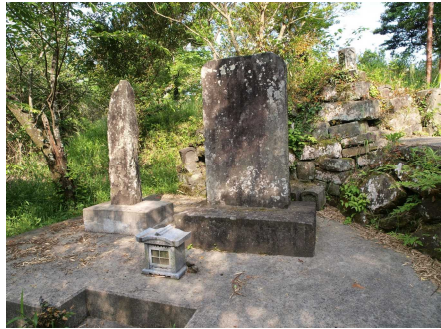
番号	要素名	写真	説明
5	原尻新井路	 	原尻新井路は、原尻地域を灌漑するため、明治33年以降、柚木井路の末流から新たに開鑿された。写真は原尻新井路と水口。新井路から圃場には、地下に敷設されたパイプを使い灌漑する。
6	後藤伊賀守貞宗碑 (市指定有形文化財)

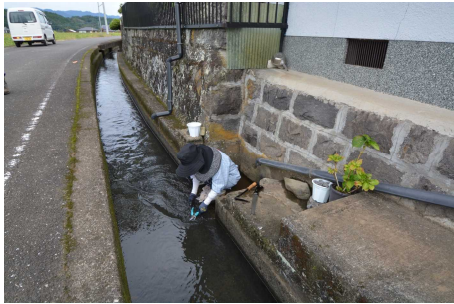
民家の脇を流れる古井路。水環境に悪影響を与えないものしか洗わない。草取り鎌・選定ハサミ・鋸を洗っている風景。
9	原尻簡易郵便局とポスト
