4 軸丸南・軸丸北地域の景観

①軸丸南・軸丸北地域の概要

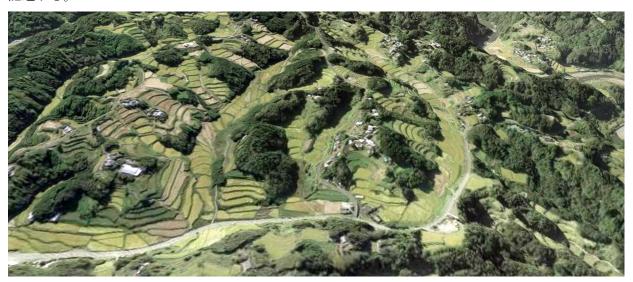
写真 22 軸丸棚田 3 D写真(国土地理院より)

軸丸棚田地域は、平成11年(1999)7月に、農林水産省により「日本棚田百選 軸丸の棚田」に認定された(写真22)。理由は、「地域民が一体となって国土保全に寄与し、景観にもすぐれている」ということである。

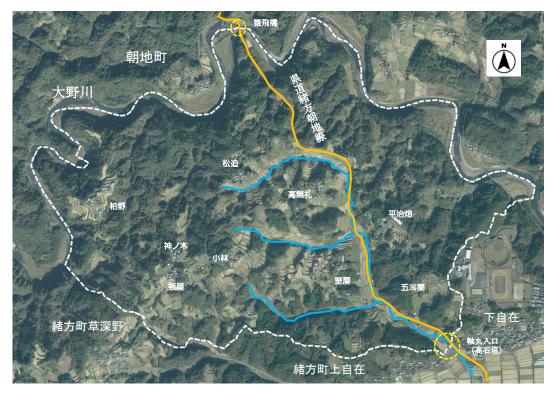
写真 23 軸丸地域の範囲図

写真 23 は、軸丸地域の空中写真に軸丸の範囲、河川、主要道路を示したものである。軸丸地域は豊後大野市緒方町の北端にあり、大野川本流が西から東へ蛇行し、朝地町との境界となっている。地域の南西は草深野、南には上自在、南東は下自在と境界を成している。

地域内には軸丸川が流れ、その支流は3本の谷地に沿って流れており、谷地では古くから水田が営まれている。富士緒井路が大正3年に軸丸地域の末流まで通水し、現在の棚田地形が形成された。軸丸川は、軸丸入口付近の高石垣と呼ばれる場所で、緒方上井路の下をくぐり、下自在の深町で緒方下井路に流入する。軸丸川は、緒方井路によって灌漑される緒方盆地の重要な水源となっている。この詳細については、「6 下自在地域の景観」で述べる。

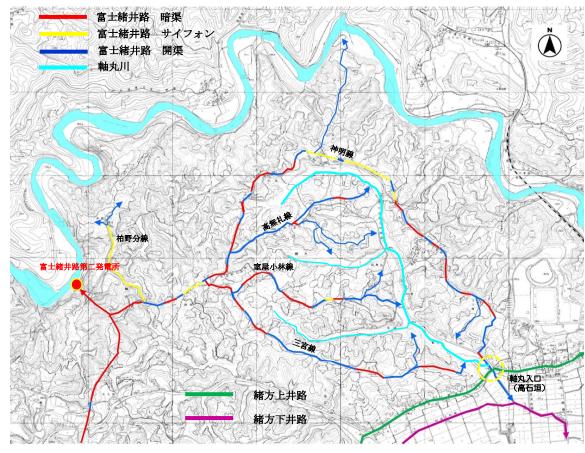
図 26 富士緒井路の路線図

図 26 は、軸丸地域を潤す富士緒井路の幹線と主な支線を示したものである。赤線が暗渠、黄色線がサイフォン、青線が開渠である。富士緒井路は、軸丸の末流から上流へ約 15 kmの大野川支流

大谷川に取水堰を設けて導水している。谷や山を越えるため、多数のサイフォンや隧道、水路橋が建築されている。主要幹線の約7割が隧道である。中山間地に棚田を拓くため、多大な労力が注ぎ込まれている。

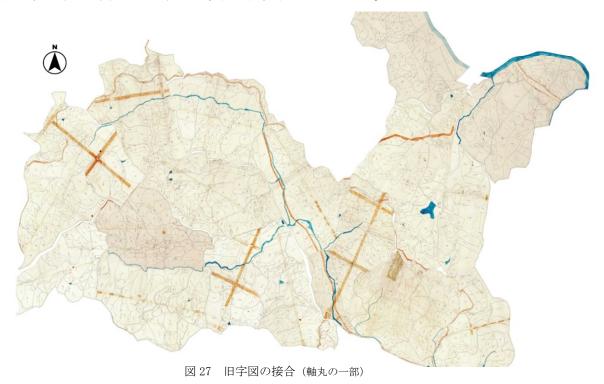
旧字図には、地番と地目が記載されているため、字図作成当時の土地利用の状況がわかる。旧字図をスキャニング・接合し軸丸地域全体の土地利用の状況を把握することにした(図 27)。

旧字図の接合図に地目ごとに色分けを行うことを試みたが、セロテープの糊が変色した図面や 筆境の線が明瞭でない図面があるため、地籍調査後の字接合図を使用し、地目に応じて色分けを 行い、明治 20 年代の土地利用の状況を把握することにした。

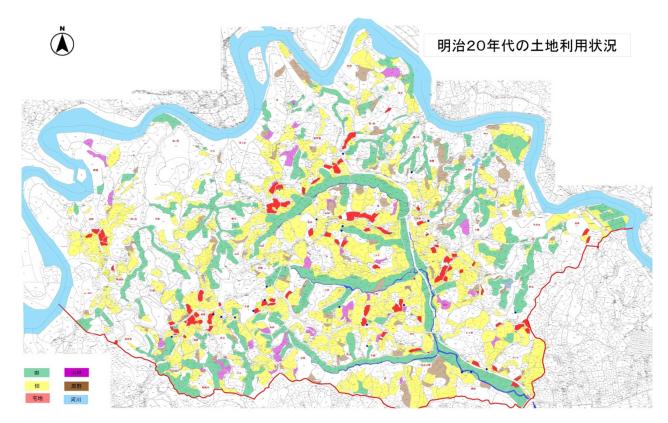
図 28 明治 20 年代の土地利用状況

明治20年代の土地利用状況は、図28のとおりである。江戸時代から続く土地利用形態を維持しているものと推定される。水田(緑)は、軸丸川沿いの低地と、谷水が湧く窪地に分布する。畑(黄)は、水利に乏しい高地に広く分布している。宅地は、耕作地を活かすために、農地に不向きな高地や傾斜地に営まれている。軸丸南地域では柏野・板屋・室屋・神ノ木・小林集落が、軸丸北地域では松迫・田向・高無礼・代・倉園・平治畑・五斗栗集落が形成されている。

土地利用図の中で、山林(紫)・原野(茶)は、後に農地化する場所である。「地租名寄帳」の記載に基づいて着色を行った。「軸丸地域は、軸丸川沿いや谷間の湧水地付近で稲作を行っていた」といわれているが、図 28 は、まさにその状況を示している。

昭和30年代は、稲作が機械化されておらず、牛による田起こし・代掻きが行われていた時代で、 畦畔も人力による畦塗りが行われていた。明治20年代に比べて水田の筆数が3倍近くも増加して いることに驚かされる。図28と図30を見比べると、畑(黄)が水田(緑)化していった状況が一 目瞭然である。この転換の大きな要因は、富士緒井路の通水により、高地に灌漑用水が運ばれる ようになったことである。富士緒井路は尾根筋に開鑿され、低地にはサイフォンを敷設し(写真 25)、山には隧道を穿ち、通水を行った。そのため、明治20年代に24.2%だった水田は70.4%に 拡大し、畑は59.1%から22.3%へ減少している(図31)。軸丸地域の棚田景観は、富士緒井路の 通水により形成されたことを物語るものである。

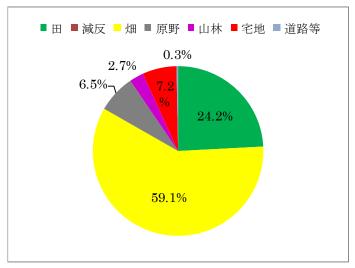
図 29 明治 20 年代の土地利用割合

図 29 は、表 6 のうち明治 20 年代の地目割合を円グラフで表したものである。 田が24.2%、畑が59.1%を占め、明治20年代になっても畑作に依存していた集落であることがわかる。

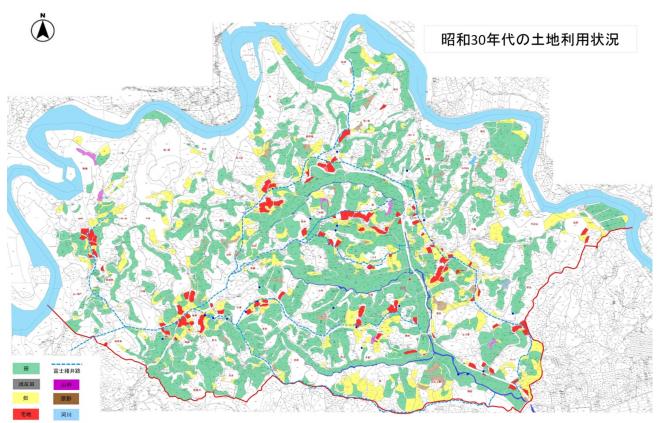
図 30 昭和 30 年代の土地利用状況

図 30 は、昭和 30 年代の土地利用状況を示したものである。大正 3 年に富士緒井路が通

水してから42年後の状況である。図には、富士緒井路の幹線と主な支線を書き加えた(青の破線)。

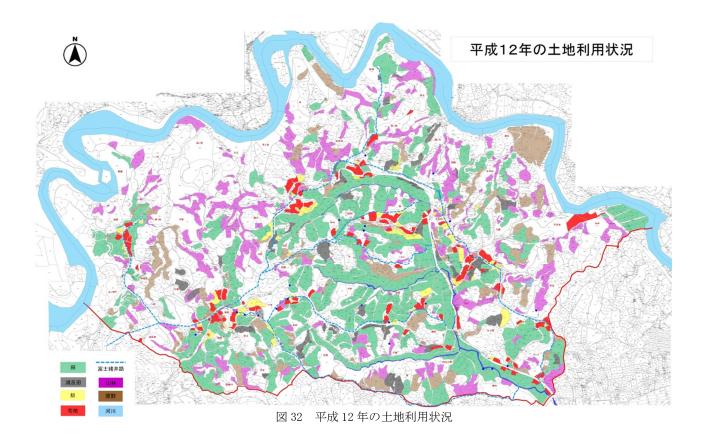
図32は平成12年(2000)の土地利用状況である。この年には、中山間地等直接支払制度が始まった。荒廃する中山間地耕作者に直接交付金を支払うことにより、農地の保存と地域社会の維持をめざしたものであった。図32を見ると、約45年の間に田畑が山林化(紫)・原野化(茶)し、農村が荒廃していく状況がよく示されている。

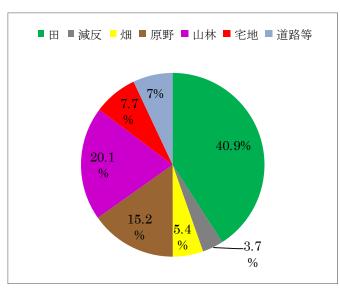
図33 平成12年の土地利用割合

図 33 は、平成 12 年の土地利用割合の円グラフである。昭和 30 年代には 70.4%を占めていた水田が 44.6% (減反を含む) にまで減り、水田が原野や山林と化している。原野と山林の割合が、合わせて 35.3%に達している。道路等が 7%になった理由は、軸丸集落内を通る県道・町道の拡幅工事が行われたため、農地が公衆用道路化したためである。

図 33 と図 34 を比較してみると、平成 12 年に 40.9%であった水田は、20 年間で 24.8%にまで減少し、代わりに 3.7%であった減反が 9.1%に増えている。15.2%であった原野は 24.7%まで増加している。山林化は 20.1%から 21.7%と横ばいであるが、今後原野が山林化していくため、山林面積は更に増加することは確実である。山林・原野の合計は、平成 12 年には 35.3%であったが、令和 2 年には 46.4%にまで増えている。

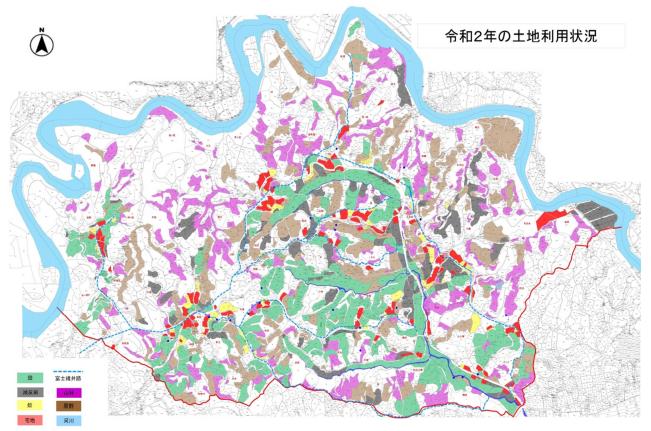
図35 令和2年の土地利用状況

そして、図35は令和2年の土地利用状況である。これを見ると、富士緒井路の通水により畑から水田化された土地が、再び畑に戻るどころか原野と化しており、いずれは山林化してしまうという危機的な状況を示している。

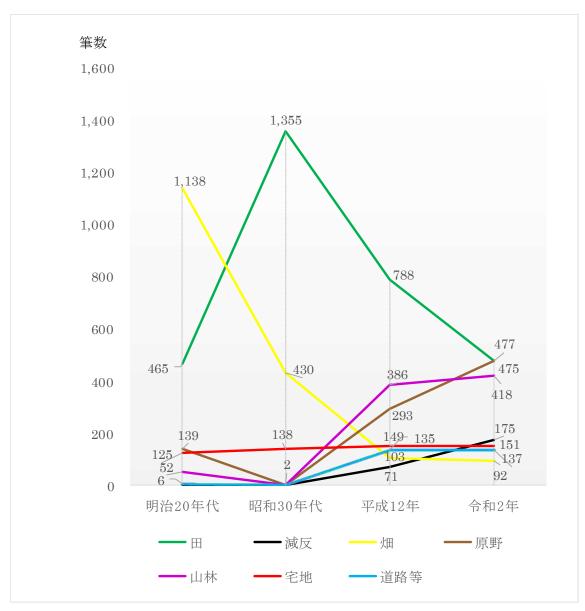
図 36 年代ごとの筆数の変化

図 36 は年代ごとの筆数の折れ線グラフである。昭和 30 年代に最盛期を迎えた稲作が、高度経済成長による農業後継者の減少と昭和 50 年代に始まった減反政策の影響をもろに受け、農村が疲弊していく様を如実に描き出している。

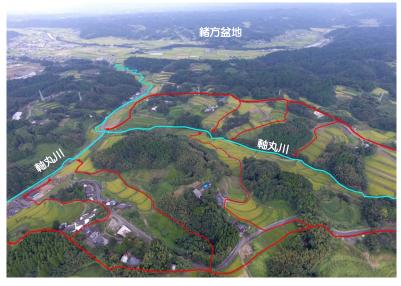
写真26 富士緒井路により灌漑される新田

軸丸地域では、富士緒井路開鑿前から水田化していた場所を「古田」とよび、富士緒井路開鑿後に水田化した場所を「新田」と呼ぶ。古田は、主に軸丸川とその支流沿いに分布している。富士緒井路の水は、棚田を経由し軸丸川に流れ込むため、近年では軸丸川の自然湧水のみを利用するという意識はあまりないようで、古田・新田を区別しなくなりつつある。写真26は、富

士緒井路の水(赤線)が新田(棚田)を経由し軸丸川(青線)に流れ込む状況を示したものである。写真27は主に軸丸川支流の水で灌漑される古田(松迫地域)であるが、谷地の左右に富士緒井路の高無礼線と神明線により灌漑される棚田がある。富士緒井路の水は棚田を灌漑した後に、谷地の軸丸川や水田に流入し、補水となっている。このような状況なので、古田・新田の区別はあまりしなくなりつつある。なお、谷地左側の傾斜面にある高無礼線により灌漑されていた新田は荒廃が進んでいる。原因は、所有者の高齢化や死亡により後継者がいなくなったことである。耕作条件の良い棚田や古田以外は、今後更に耕作放棄が進む可能性が高い。

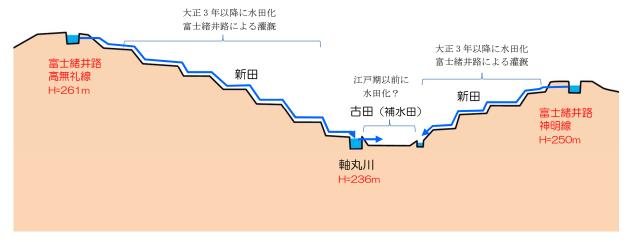
図37 軸丸棚田(新田・古田)の断面模式図 (写真27 A-A'間)

図37は、富士緒井路によって灌漑される軸丸棚田(新田・古田)の断面模式図である(写真27 A-A'間)。大正3年に富士緒井路が末流まで通水し、尾根筋の高い場所を神明線・高無礼線が流れ棚田を潤し、軸丸川に流れ込むようになった。軸丸川の湧水で今でも古田が潤されているが、富士緒井路の水が軸丸川に補水されており、古田は「補水田」という扱いになっている。
