## 第4節 集落の景観

### 1 集落の位置と農家建物の関係

## 2 緒方盆地の主要な神社

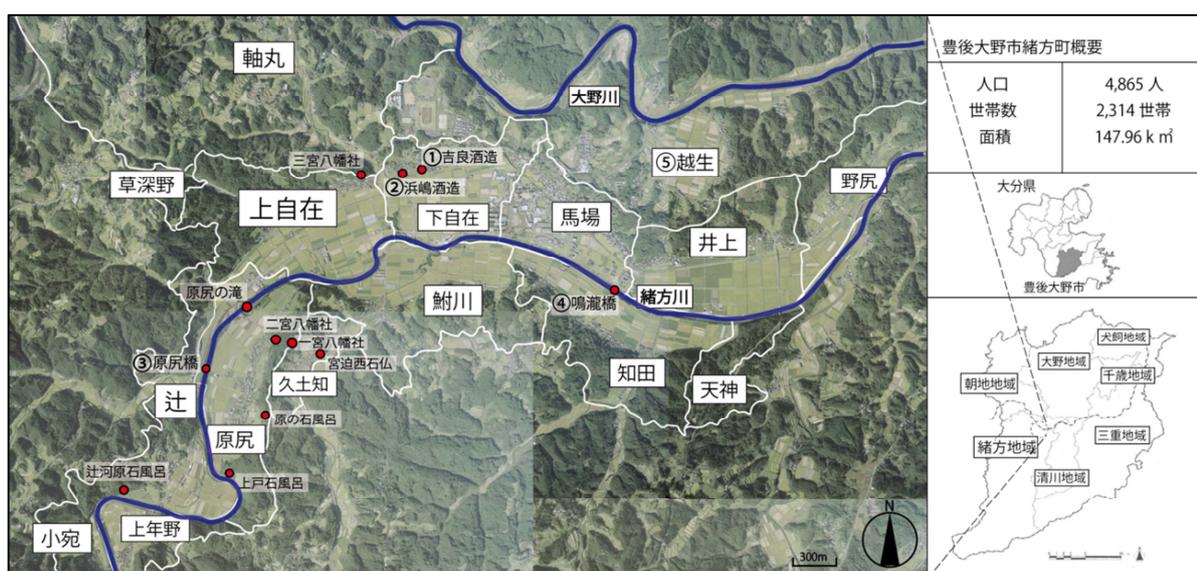
図1 緒方盆地の概要(参考文献1)5)を元に著者が編集)

大分県豊後大野市緒方盆地は、大分県南部に位置している。緒方盆地の地形は、阿蘇火砕流堆積物により形成され、溶結凝灰岩に覆われている。そのため、緒方川の侵食によって形成された巨大な滝や、石風呂<sup>註2)</sup>、石仏などの石造文化が存在する。主な生業は農業であり、緒方川やその周辺の河川から井路（農業用水路）を引き込み、水田耕作がなされている。その米を使用し、現在は2軒の酒造（図1①, ②）が営まれている。また、五穀豊穰を願い、一年を通して様々な祭りや民俗行事が行なわれている。

大正11年（1922）の緒方駅の開業によって、原尻橋（図1③）、鳴瀧橋（図1④）などの石橋が、溶結凝灰岩を利用して、多数建設されている。

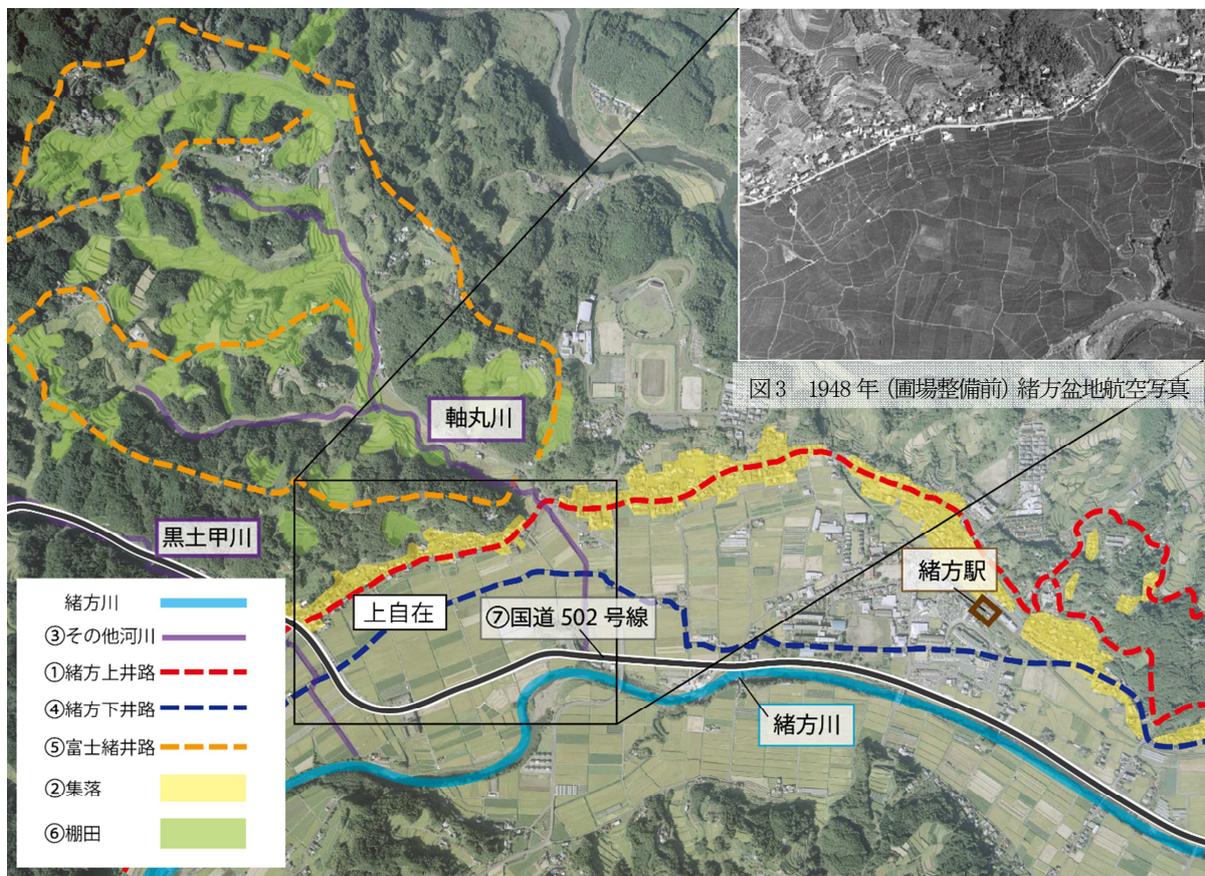
図3 1948年（圃場整備前）緒方盆地航空写真

緒方盆地では、水田耕作のため、寛文2年（1662）に緒方上井路（図2①）が開通し、井路沿いに集落（図2②）が形成された。緒方川や複数の河川（図2③）から緒方上井路・緒方下井路（図2④）に水を取り込み、水量を増やして下流の田に灌漑用水を送る仕組みが造られた。

明治以降の土木技術の発達に伴い、富士緒井路（大正3年<1914>通水, 図2⑤）などの井路が丘陵上に開削された。これにより、標高の高い山地での水田耕作が可能になり、台地にも棚田（図2⑥）が形成された。

昭和47年（1972）には、越生地区（図1⑤）で緒方盆地最初の圃場整備が行われ、上自在地区では昭和49年（1974）に起工し、翌年に完成した。これにより、圃場整備前は大きさや形が不揃いであった田（図3）が、現在は整然としている（図2）。また、国道502号線（図2⑦）や緒方下井路などのインフラが整備されたことで、自動車の利用や農業の機械化が進み、効率よく農業を行えるようになり、生活にも大きく影響を与えた。

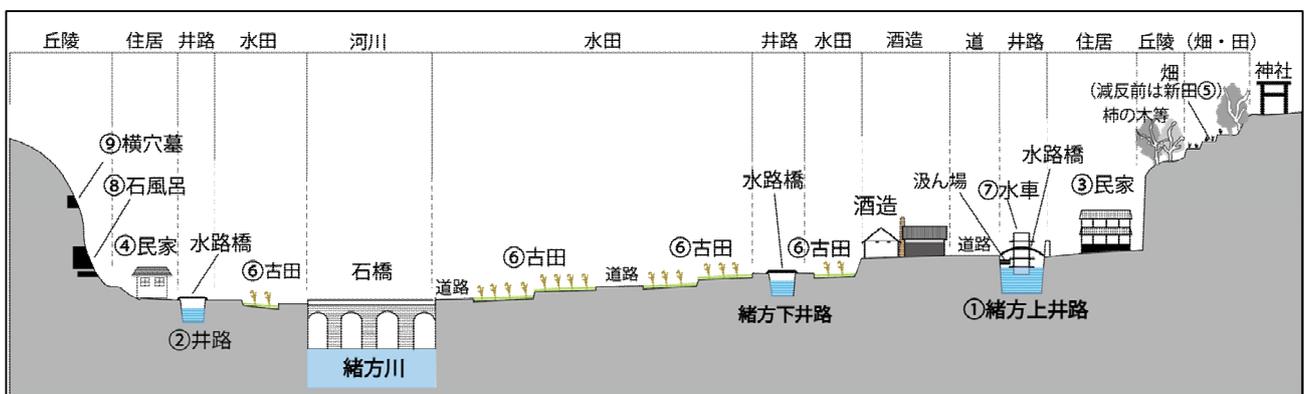
図4 緒方盆地大断面図

緒方盆地では、緒方川の侵食により形成された河岸段丘上に、緒方川から井路を引き込み、奈良時代から水田耕作がなされてきた。緒方川の両岸には、水田が広がり、山際に井路（図4①, ②）と住居（図4③, ④）が立地している。

大正3年（1914）、富士緒井路開通後に傾斜地に開かれた田は「新田（シント）」（図4⑤）、それ以前からある段丘面上の田は「古田（コタ）」（図4⑥）と呼ばれる。古田のある場所は、元は宅地や畑であった。寛文2年（1662）の緒方上井路（図4①）の通水により、住居は全て上井路より山手側に移され、現在の集落形態となった。

昭和6年（1931）の基盤整備で井路に水車（図4⑦）が新設され、上井路より山手側での水田耕作が可能になった。しかし、昭和40年（1965）頃の減反政策によって、管理に手間のかかる上井路より山手側の田は畑として利用されるほか、耕作放棄地となり、水車は減少していった。水車は、観光用に残されているものもあるが、灌漑用の水車は下自在地区に一基のみ残っている。

また、柔らかく加工しやすい溶結凝灰岩に覆われた地形であるため、岩壁に多数の石風呂（図4⑧）や横穴墓<sup>注3)</sup>（図4⑨）が設けられている。

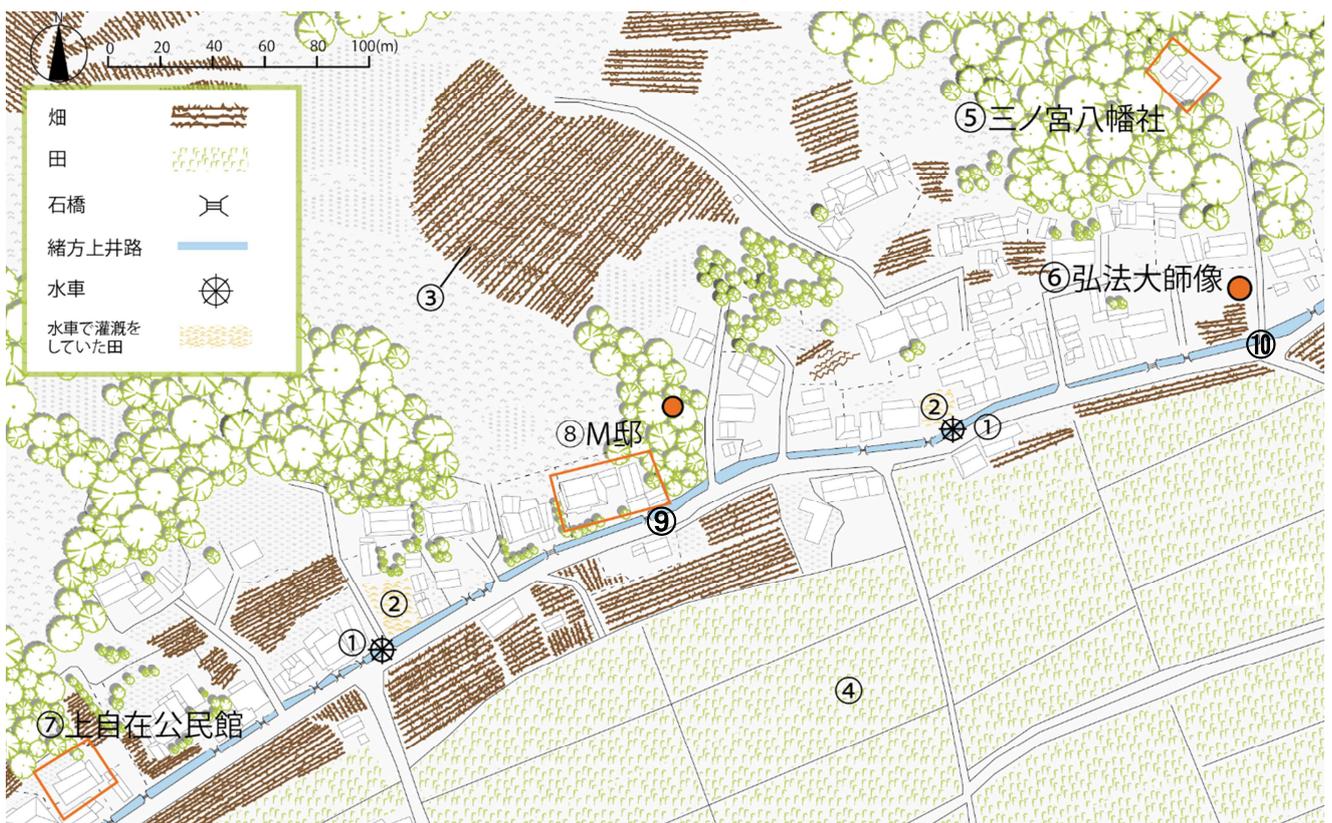
図5 上自在地区集落構成

【農業】上自在地区ではかつて、水車（図5①）を利用した水田耕作を行っていた（図5②）。緒方上井路より山手側では畑作も行っており、図5③の畑では、富士緒井路開通以前、「岡大豆」<sup>注4</sup>や桑が栽培されていた。ここは、富士緒井路開通後、新田（シクタ）となったが、減反政策により、再び畑として利用されている。そのため、現在上自在地区では、緒方上井路より下流の田（図5④）でのみ水田耕作がなされている。

【生活】上自在地区では「五千石祭<sup>注5</sup>」、「川越し祭り<sup>注6</sup>」といった祭事が行われる。これらは三ノ宮八幡社（図5⑤）で行われ、いずれも五穀豊穰を願う祭事である。また、年に2回3月と7月には弘法大師像（図5⑥）でお接待<sup>注7</sup>が行われる。三ノ宮八幡社や弘法大師像は、上自在地区の組合<sup>注8</sup>ごとに定められた係の住民により管理され、清掃などを行っている。祭りでは神楽<sup>注9</sup>が奉納されるが、三ノ宮八幡の神楽殿は老朽化により取り壊され、現在は上自在公民館（図5⑦）に保管している組み立て式の神楽台を利用している。

家屋前の井路には、石やコンクリート製の水路橋（図5⑨、⑩）がかけられ、家屋の住民や神社へ参拝する人々は、この橋を渡らなければならない。そのため、これらの水路橋は、井路沿いで暮らす住民の生活に欠かせない要素であるといえる。

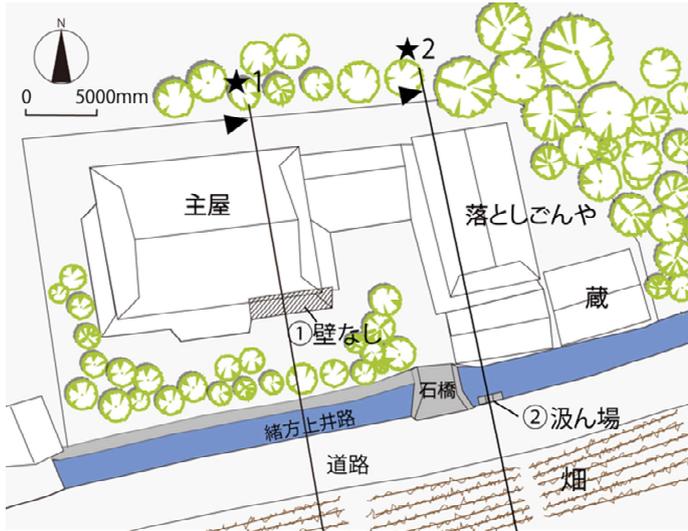
図6 M邸配置図

図6に示す家屋は、図5⑧のM邸である。敷地西側に主屋、東側に旧畜舎、倉庫、蔵が配置されている。主屋南面の土間の前面の軒は、出が約2mと深くなっている。

これは、軒下を雨天時等の農作業の空間として利用するためであり、この空間は「壁なし」(図6①、図7①)と呼ばれている。

家屋の前の井路には「クンバ(汲ん場) 図6②、図8⑥」と呼ばれる井路の水汲み場があり、お

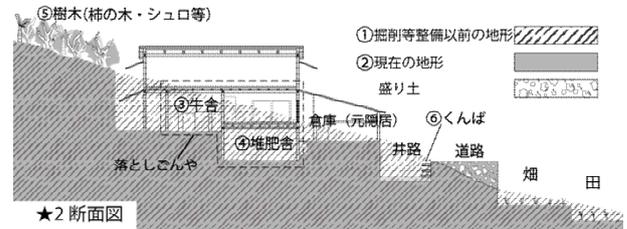
図8 落としごんや(図6★2)断面図

緒方盆地の農家住宅の多くは、緒方上井路より標高が高い斜面地に建っている。盆地内には、この地形を活かし、「オトシゴンヤ(落としごんや)」と呼ばれる二層式の牛舎・堆肥舎が数多く存在しており、上自在地区では現在、56軒中21軒に落とし小屋が設けられている。M邸の落とし小屋は、図8の断面図のように、溶結凝灰岩に覆われた斜面(図8①)を掘削して、現在の土地(図8②)を造成し、建てられている。牛舎(図8③)で役牛を飼い、牛の糞を堆肥舎(図8④)へ落とし、堆肥を作っていた。農業の機械化が始まった昭和40年(1965)頃から家畜を飼わなくなり、圃場整備後は肥料も購入するようになったことから、現在は倉庫や車庫として利用されている。

家屋の裏(図8⑤)には、自給用に柿の木などの果樹や、農業用の縄をつくるために使うシュロ<sup>注10)</sup>、農具の材料となるカシの木<sup>注11)</sup>などが植えられている。

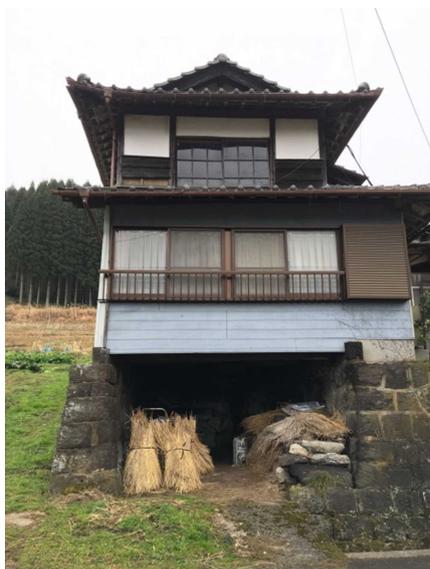
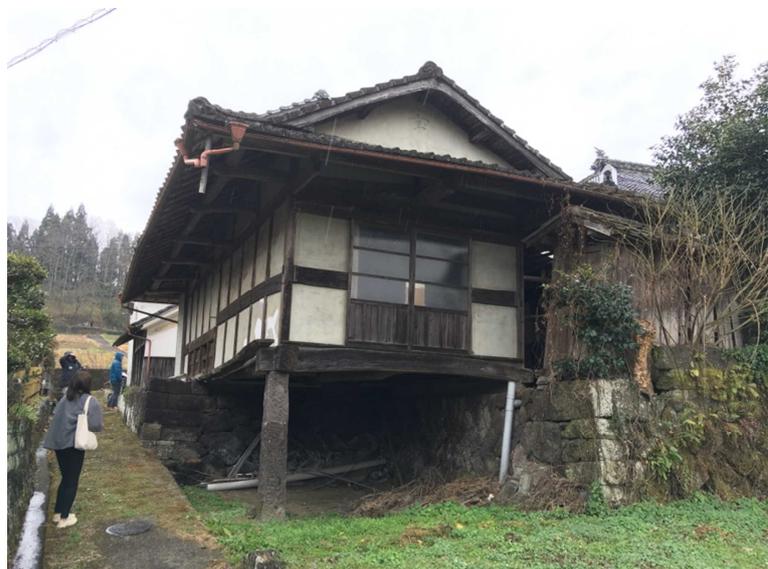
写真1 落としごんやの様子

写真2 落としごんやの様子

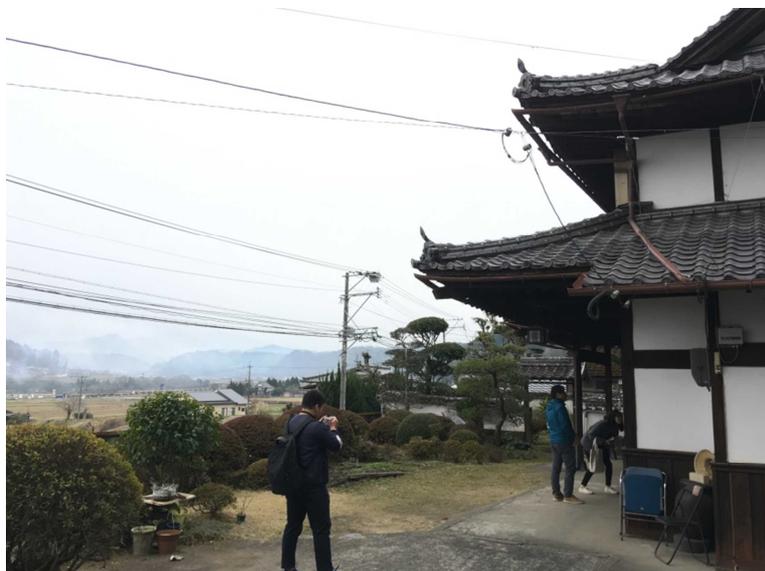
写真3 壁なし(図6①)の様子と水田との関係

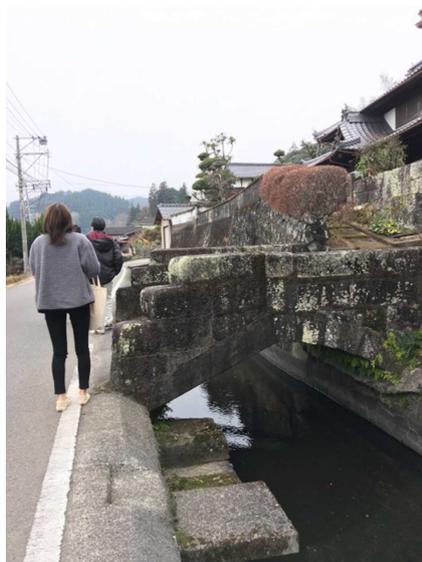
写真4 クンバ〔汲ん場〕(図6②)

よそ各住居につき1つ設けられている。圃場整備以前は、収穫した野菜を洗う際や、家畜や庭の水やり、生活用水などにも井路の水を利用していた。現在は利用頻度が減り、農繁期に農具を洗う際などに使われている。井路は田へ水を運搬するだけでなく、人々の生活のためにも利用されてきた重要なものであることがわかる。

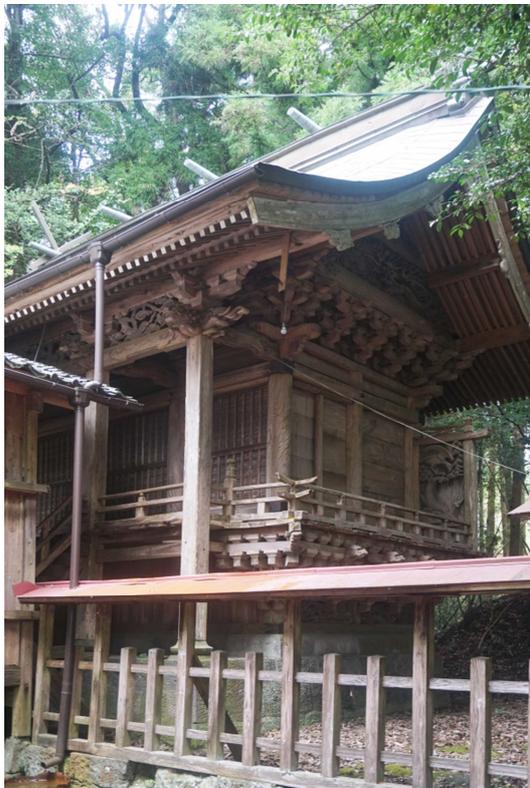
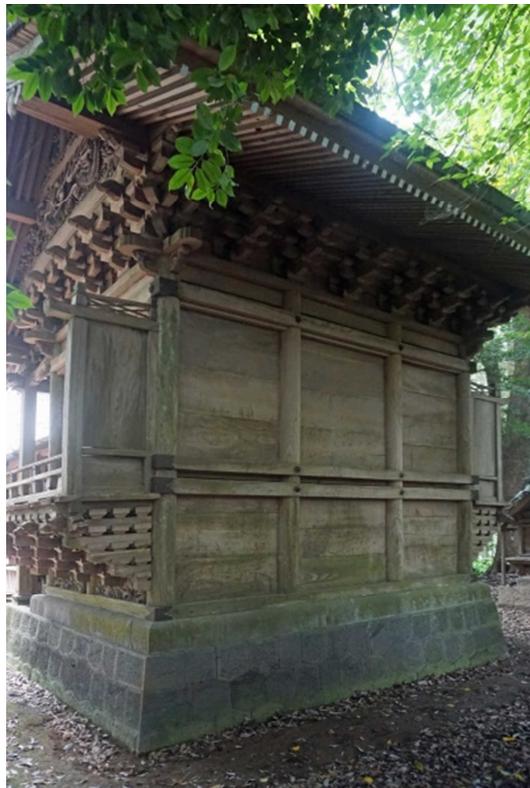
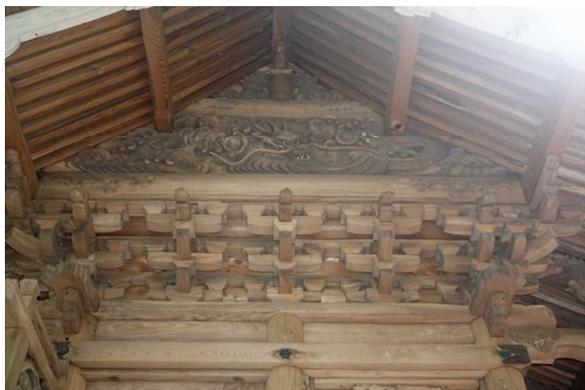
写真5 一宮八幡神社神殿 全景

写真6 一宮八幡神社神殿 背面

写真7 一宮八幡神社神殿 妻部

亀甲積の石垣の基壇上に石製の亀腹をつくり土台を置く。土台上に丸柱を立て、内法長押・腰長押・切目長押、頭貫で固め、台輪を載せる。組物は拳鼻付き二手先の詰組で、妻飾は二重虹梁大瓶束とする。柱間装置は、正面 3 間はいずれも半蔀、両側面前方 1 間は板戸両開き、そのほかは横板壁である。正面および両側面の 3 方に切目縁を巡らし、脇障子を立て、高欄を付け、挿肘木の腰組で支持する。正面には木階 8 級を設ける。

庇は基壇上に礎石・礎盤を置き、几帳面取の角柱を立てる。角柱は水引虹梁で互いに繋ぎ、木鼻として正面に猿鼻（中央の 2 つ）と獅子鼻（両側の 2 つ）、側面に象鼻を付け、海老虹梁で身舎と繋ぐ。組物は連三ツ斗である。

垂木は、前方は打越垂木・飛檐垂木の繁垂木で、後方は一軒繁垂木である。屋根は銅板葺の上

総ケヤキ造といってもよい建物で、妻飾には「龍」や「滝」の彫物を、脇障子には「松に鷹」・「鶴に亀」、腰組間には「浪に千鳥」・「浪に兎」、庇の組物間には「松」・「竹」・「梅」の彫物を入れるが、いずれも素木である。

建立年代については、洋釘を用いた建築であるから明治中期以降の建築であり、総ケヤキ造で彫物を多用する 19 世紀の特徴を備えていること、また部材の経年感から、明治後期の建築であることは間違いない。境内に残る、大正 2 年に記された「改造記念碑」によれば、「明治四十三年十一月十八日（中略）有野火風起祝融暴威社殿悉属烏有（下略）」とあり、続いて「明治四十四年五月二十六日神殿外二宇改造竣成」とあるので、神殿は明治 44 年（1911）竣工と考えるよさそうである。

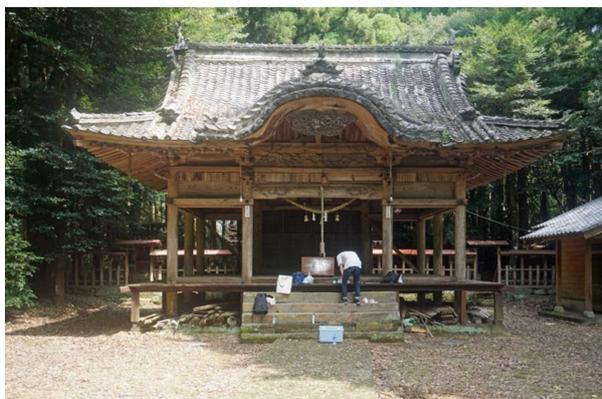
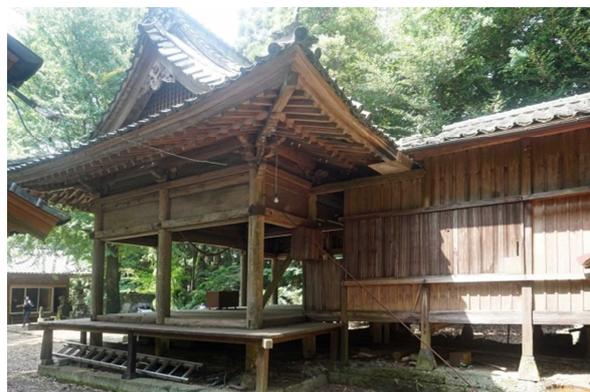
写真8 一宮八幡神社拝殿 正面

写真9 一宮八幡神社拝殿 背面

桁行3間梁間2間、入母屋造、正面軒唐破風付、棧瓦葺。

石積一重基壇上に、礎石を置いて丸柱を立てる。床貫・内法貫・頭貫・内法長押で固め、台輪を載せる。内法長押には六葉金物を付ける。正面および背面中央間は、内法長押に代わり、一段高い位置に水引虹梁を入れる。木鼻は正面中央間左右だけ獅子鼻とし、建物の四隅では45°方向に繰抜きの絵様木鼻を付ける。組物は平三ツ斗拳鼻付で中備はない。垂木は二軒疎垂木である。妻飾は木連格子で、懸魚を吊る。軒唐破風内には虹梁大瓶束を入れ、大瓶束左右の笈形は「雲」、虹梁と台輪の間を「波に千鳥」の彫物で飾る。四方に切目縁を設け、縁束で支える。柱間装置はなく吹き放しである。内部は1室で、中央間左右から前後に大虹梁を架渡して、上に墓股を載せて、天井桁を支持する。天井は格天井を一面に張り、格間に伝統的な「梅に鶯」のような画題の他に「軍艦と水兵」「インク壺をおいた座り机」で本を読む坊主刈りの少年等を描く。絵には「五山」「五谷」あるいは「HM」の朱印がみられる。

建立年代については、使用する釘は洋釘であることや、神殿を論ずる際に引用した、昭和2年頃の「村社一宮八幡社実地調査書」(『大野郡神社大鑑』p.148)にも、当時の拝殿は「一、拝殿 構造 平家造檜材／瓦葺 建坪 十一坪三合二勺」とあって主要材は、神殿と同じく檜であり、これは現在の拝殿の柱等がケヤキであるのと合致すること、拝殿においても彫物が多用される状況は神殿と同じであること。以上を合わせて考えると、大正2年の「改造記念碑」に記される、明治44年5月に神殿と共に成った「二字」の一つが拝殿であった可能性は高い。

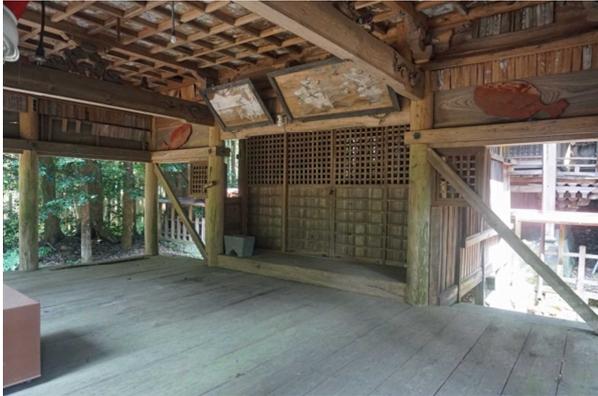
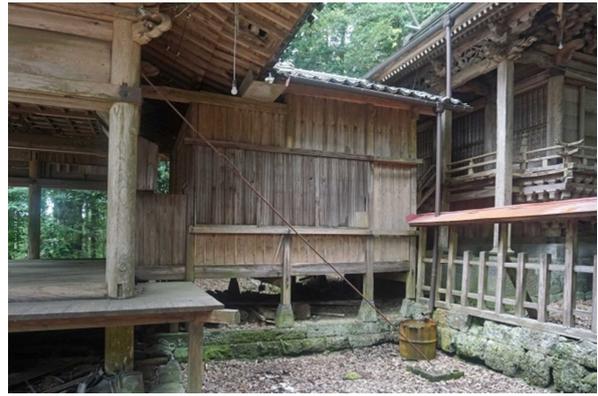
写真 10 一宮八幡神社拝殿内部及び申殿正面

写真 11 一宮八幡神社申殿 側面

梁間1間、桁行3間、間下造 妻入、棧瓦葺。

拝殿中央間に接して建つ。方形のやや背の高い礎石上に角柱を立てる。内部の床は板張りで、柱間装置は拝殿側および神殿側は腰から上を格子にした板戸四枚を引き違いとし、両側面は拝殿側の2間を、雨戸をあけると開放となる窓とし、奥に戸袋を設けていた。窓および戸袋の上下は縦板羽目とする。

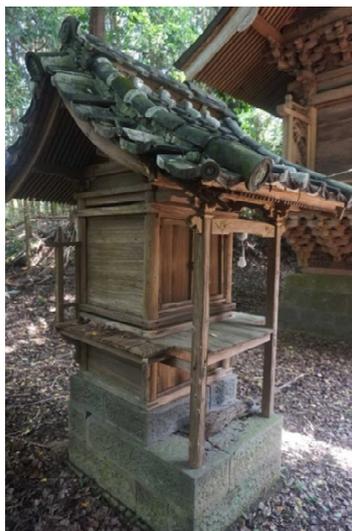
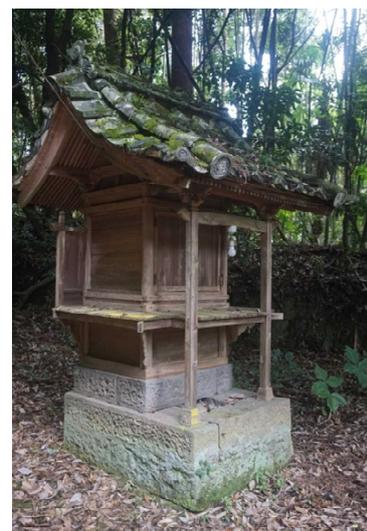
写真 12 一宮八幡神社小社（向かって左）及び小社（向かって右）

一間社見世棚造、棧瓦葺

基壇は切石を2段積とし、身舎の下だけ1段高く3段積みとする。土台上に丸柱を立てる。切目長押・内法長押・頭貫で固め、台輪を載せる。組物は出三ツ斗、妻飾りは虹梁大瓶束である。柱間装置は正面を板扉両開きで、他は横板壁である。3方に切目縁を付けるが前方では縁板が庇柱にまで到達している。縁は持送りで支持する。正面の階はない。脇障子を設ける。庇は基壇上に直角柱を立て、水引虹梁で互いに繋ぎ、大斗に皿斗をもつ出三ツ斗を載せる。庇柱は身舎と海老虹梁でつなぐ。屋根は一軒繁垂木である。建物に彩色はない。洋釘の仕事で経年感から、建立年代は昭和にはいつてからのように思われる。しかしながら伝統的な建築形式を守る点は貴重である。なお、この小社の祭神は聞き取りでも不明であった。北九州大学民俗研究会『緒方町の民俗』（「緒方町の民俗」刊行会 昭和53年）は八百万社と花岡社であるとされているが、小社は次に記すように本殿向かって右側にもあるものの、どちらが八百万社、花岡社に当たるのかは不明である。

建築の形式は左の小社と同形式である。ただし、虹梁の渦・若葉といった絵様が異なり、建立時期が異なると思われるが、建立年代はやはり昭和になってからであろう。

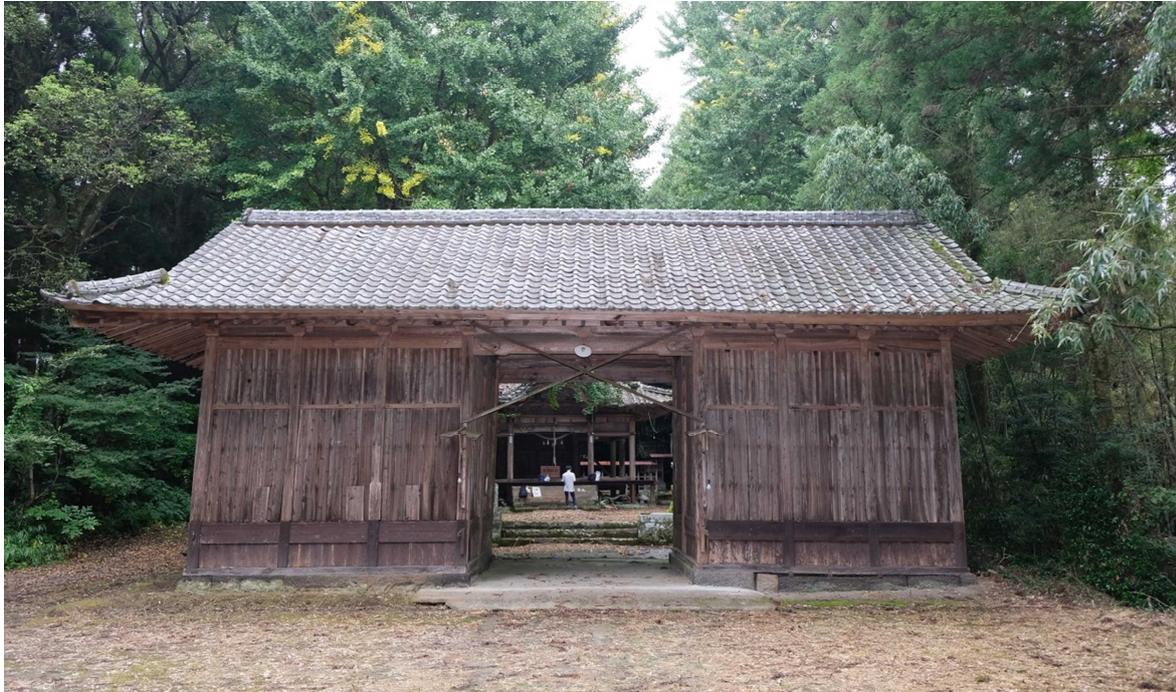
写真 13 一宮八幡神社神門（正面より）

桁行7間、梁間2間、入母屋造、棧瓦葺、平入。

布石を巡らせた上に土台を載せ、角柱を立てる。床高さの位置で胴差を入れ頭貫との間に貫を

4段通す。組物は大斗肘木である。桁行7間のうち、正面向かって右の3間は神輿屋で、背面の中央間は板戸2枚を両側に引く形式とする。他は縦板羽目目板付きとする。床は板敷、天井は棹縁天井である。また、向かって左側は、社務所である。現在はベニヤの新設の壁で内側の2間と外側の1間に分かれているが、本来は板敷き、棹縁天井の1室であった。

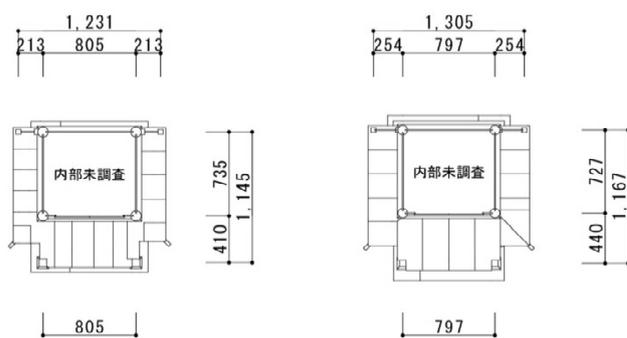
図 9 一宮八幡神社小社（向かって左）  
同小社（向かって右）  
平面図 1/50

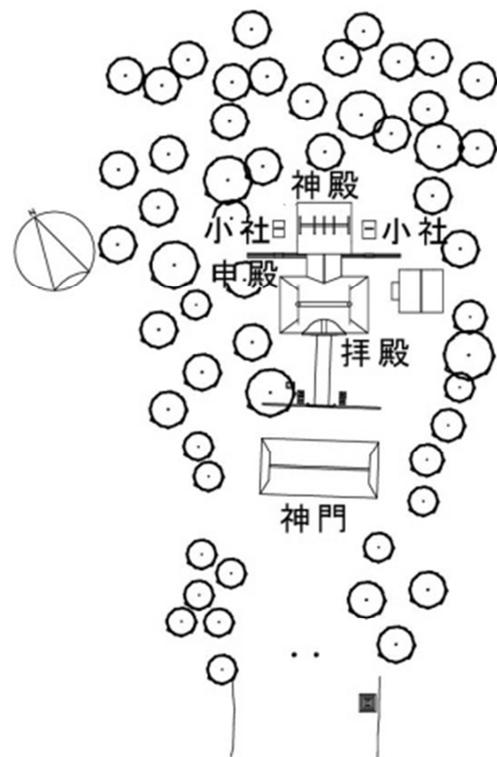
図 10 一宮八幡神社 配置図

社殿はほぼ南西の方向を向いて建つ。鳥居の奥に入母屋造の神門を配し、その背後に低く石垣を組んで高くなった敷地に、拝殿と接続する申殿、神殿が建つ。神殿の前面の位置で左右に門・塀を設け、その奥、神殿の左右に末社が建つ。拝殿と神殿の間に申殿を配する配置形式は明らかに宇佐神宮の影響下にあることを物語る。

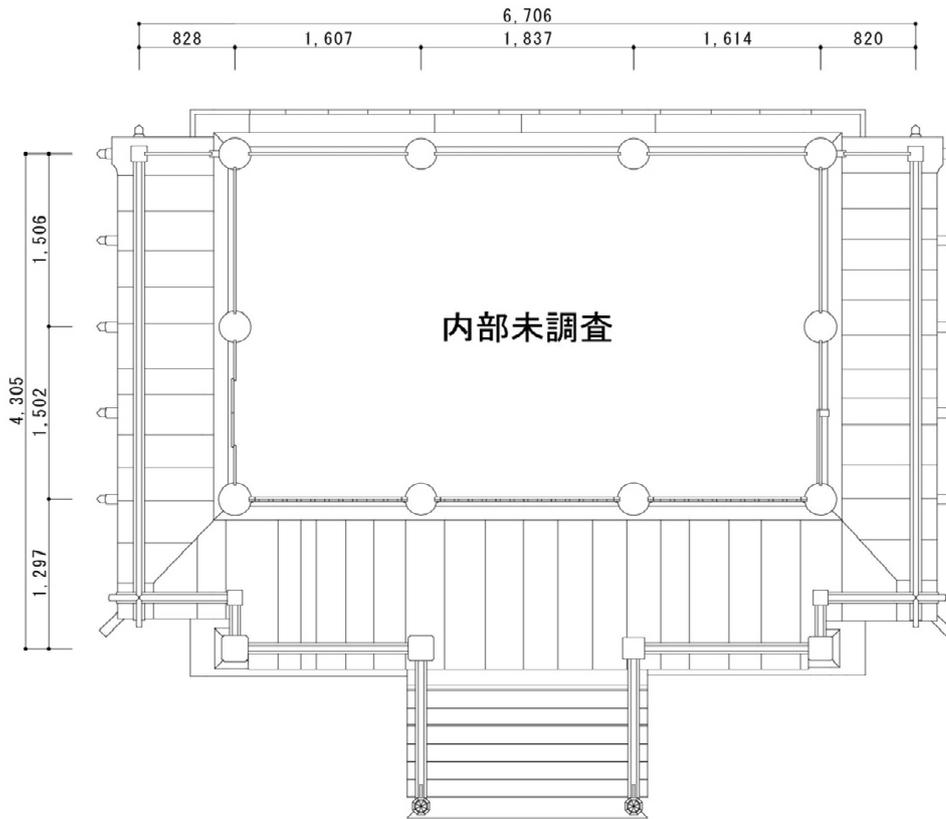
図 11 一宮八幡神社神殿 平面図 1/50

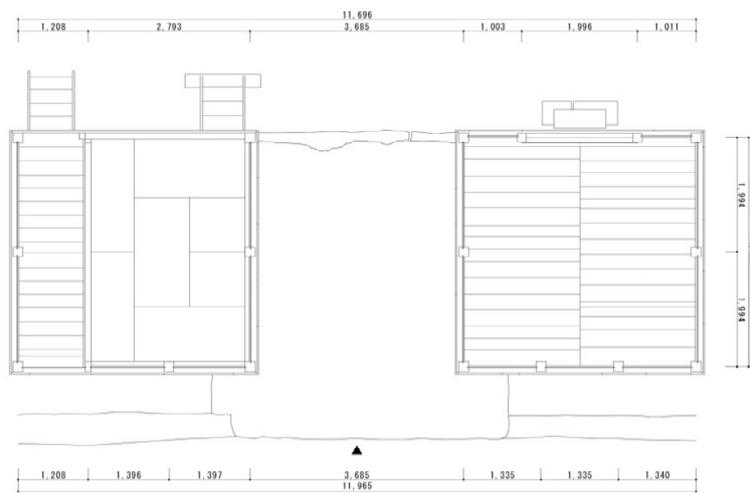
図 12 一宮八幡神社神門 平面図 1/100

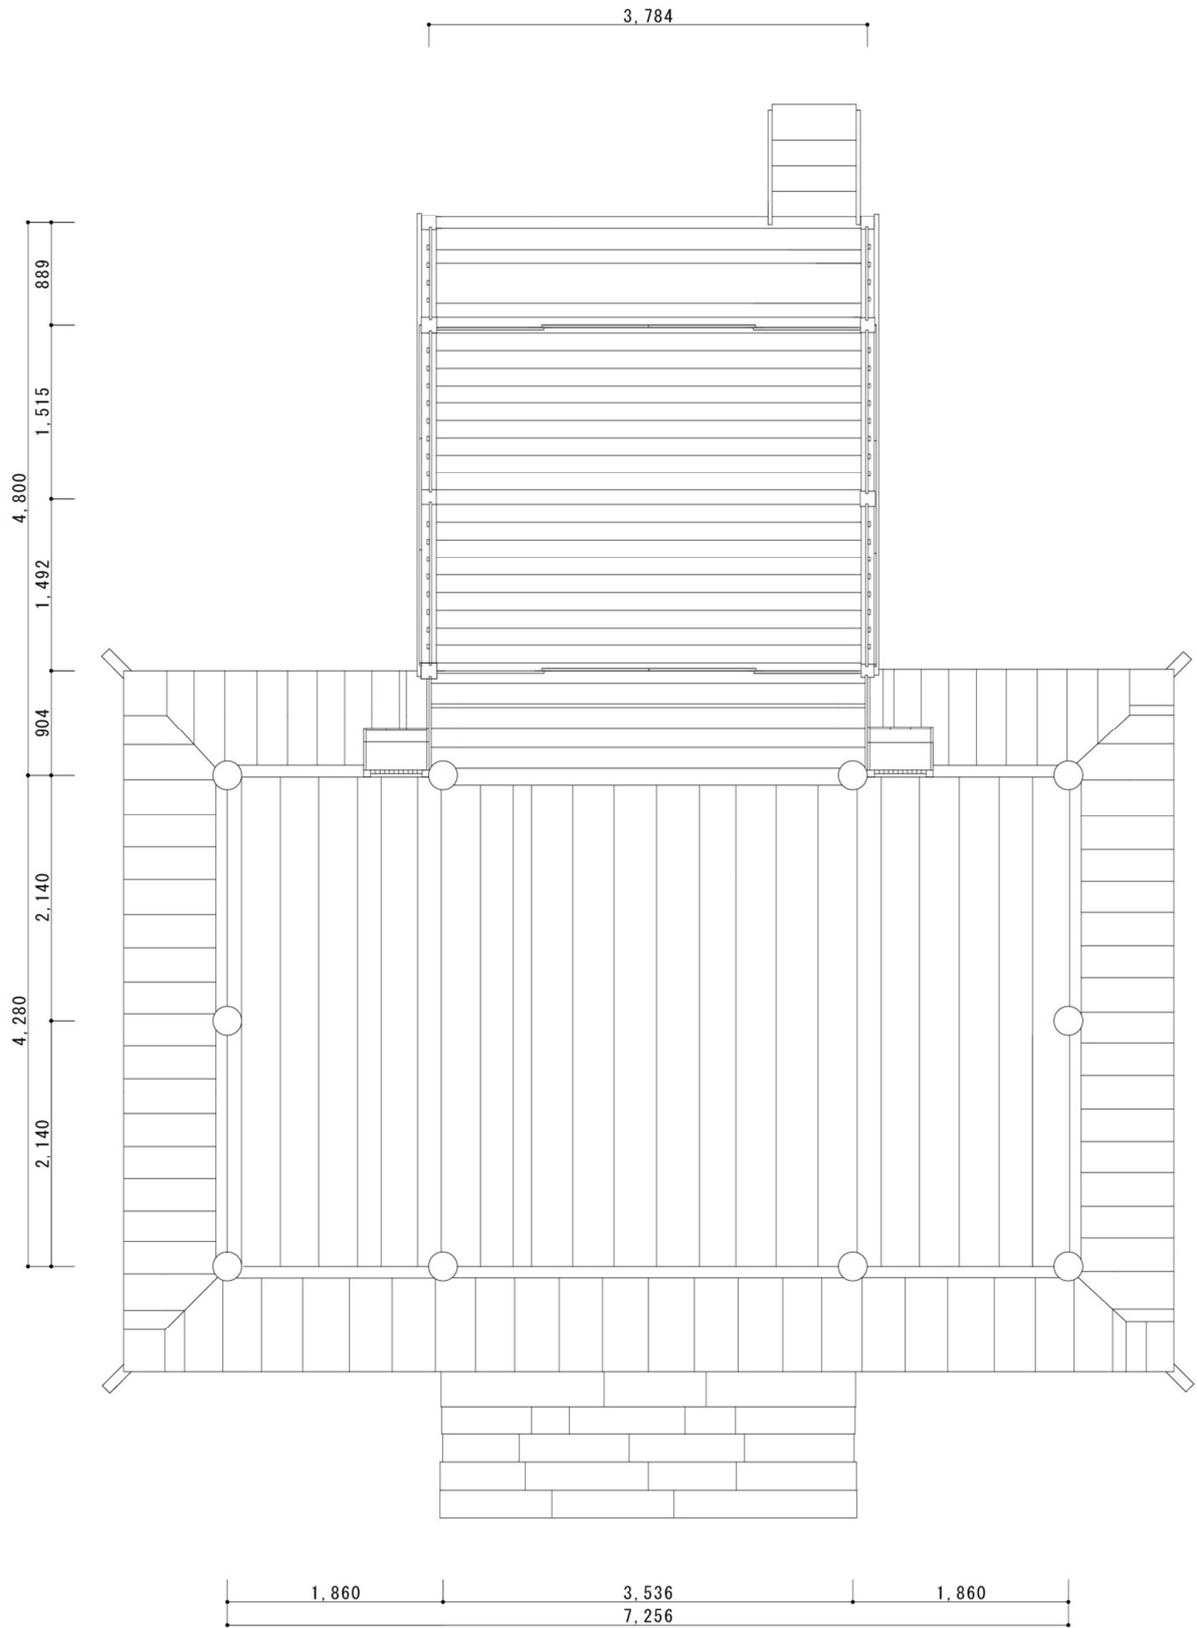
图 13 一宮八幡神社拝殿・申殿 平面図 1/50

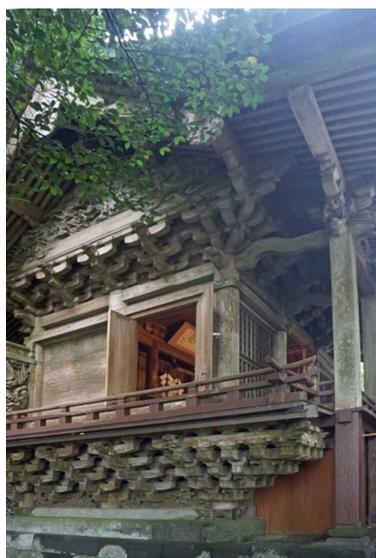
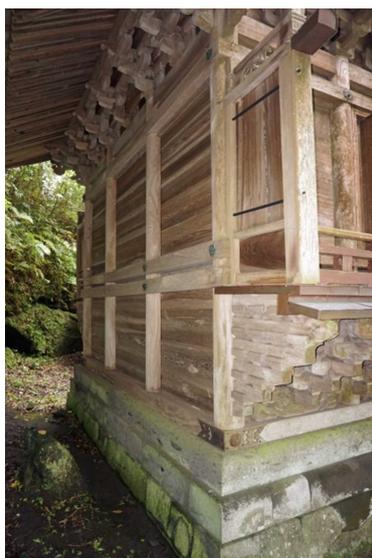
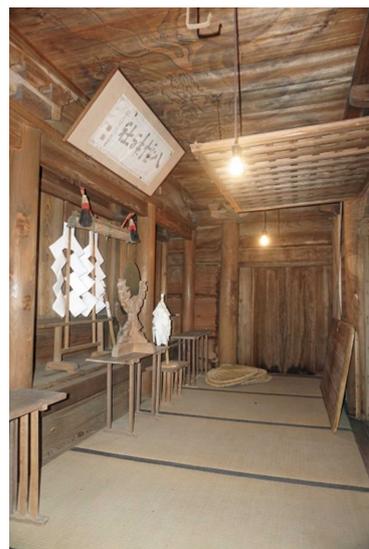
写真 14 二宮八幡神社神殿 全景

写真 15 二宮八幡神社神殿 背面

写真 16 二宮八幡神社神殿 内部

石垣三段組の基壇上に亀腹石を載せて上に土台を置く。土台上に丸柱を立て、内法長押・腰長押・切目長押、内法貫・頭貫で固める。ただし、正面中央間は内法長押を打たずに虹梁型貫を一段高く入れる。台輪はないが、組物は拳鼻付き三手先の詰組で、妻飾は二重虹梁大瓶束笈形付きとする。柱間装置は、正面3間はいずれも半葺であるが、中央間は虹梁型貫の位置までの高い半葺とする。両側面前方1間は板戸両開き、そのほかは横板壁である。正面および両側面の3方に切目縁を巡らし、脇障子を立て、高欄を付け、挿肘木の三手先拳鼻付きの腰組で支持する。正面には中央間の幅の木階7級を設ける。

庇は基壇上に礎石・礎盤を置き、面をとらない角柱を立てる。角柱は水引虹梁で互いに繋ぎ、木鼻として正面に獏鼻（中央の2つ）と獅子鼻（両側の2つ）、側面に象鼻を付け、海老虹梁で身舎と繋ぐ。組物は連三ツ斗である。

内部は、梁間中央よりやや後方に2本の丸柱を立て、その位置から後方を一段高く板を張って神棚とする。さらにやや後方に改めて角柱を2本立てて、桁行の3間それぞれに板扉を付けて内陣とし、ご神体を安置する。中柱の手前の外陣は畳敷で、天井は鏡天井として一面に「龍」を墨で描く。

総ケヤキ造といえる建物で、妻飾には「龍」の大彫物を入れ、脇障子には「竹に鷹カ」・「飛龍」、腰組間には「鶴」・「亀」、「獅子」・「麒麟」、庇の組物間には「松」・「竹」・「梅」の彫物を入れるが、いずれも素木である。

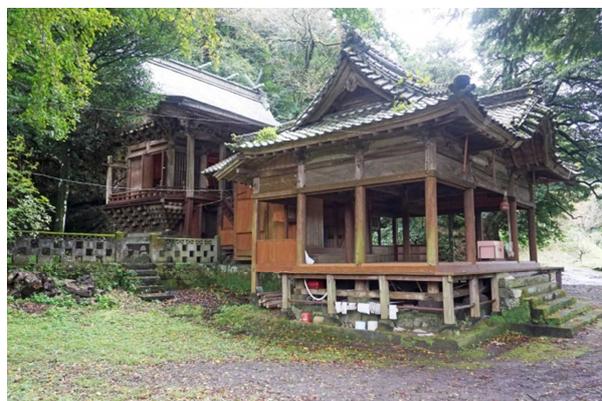
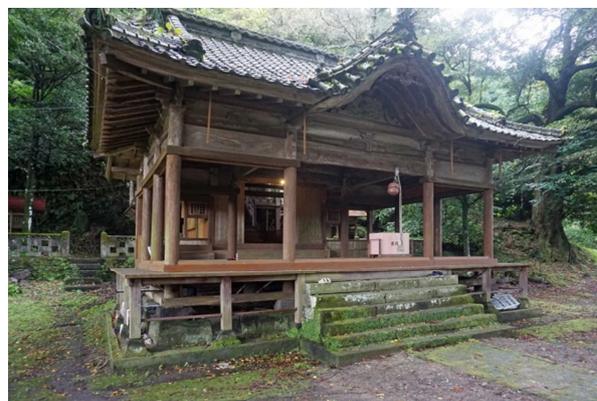
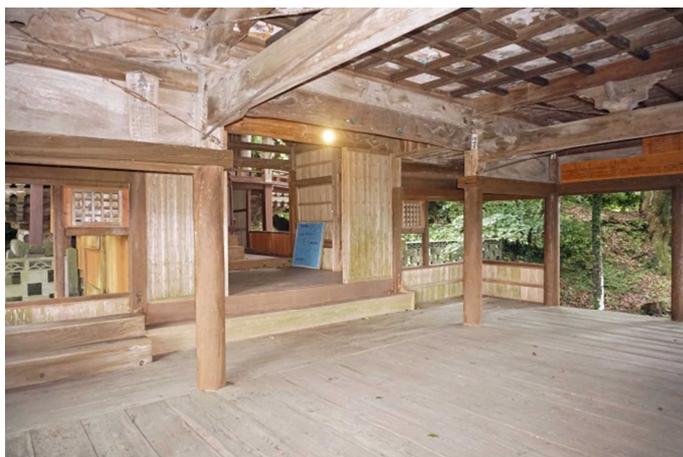
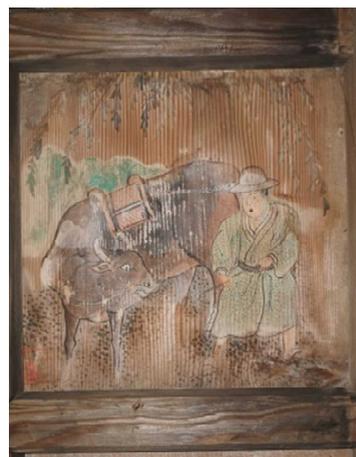
写真 17 二宮八幡神社拝殿・申殿・神殿 全景

写真 18 二宮八幡神社拝殿 正面

写真 19 二宮八幡神社拝殿 内部

写真 20 二宮八幡神社拝殿 天井格間の絵  
(洋風の帽子をかぶる少年)

組物は平三ツ斗で、中備はないが正面中央間にだけ臺股を置く。垂木は一軒疎垂木である。妻飾は虹梁大瓶束で、破風板の拌みに懸魚を吊る。軒唐破風内には大臺股を入れる。

拝殿の後方1間は角柱を立てた増築である。このほか後補材もあるが、柱・内部の内法長押・組物・天井などは当初材とみられる。

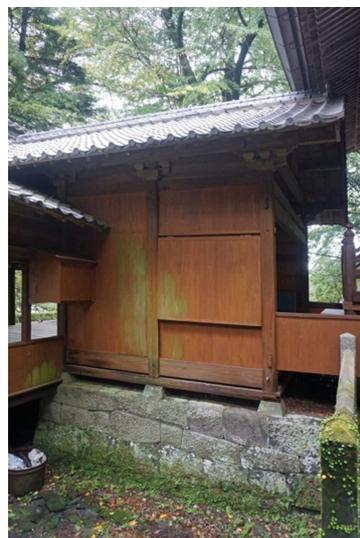
写真 21 二宮八幡神社申殿 外観

なお、『大野郡神社大鑑』(昭和2年)の、「村社二宮八幡神社実地調査書」(p.144)には、神殿、渡殿、拝殿、神楽殿・・・の順に建築形式を記すが、申殿という社殿名がない。記述の順や内容を考えると、ここにおける渡殿が申殿に該当しそうである。かつて渡殿と呼称された時代があったことがわかる。

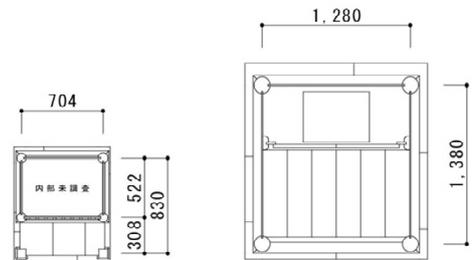
図 14 二宮八幡神社小社（向かって左）、  
二宮八幡神社小社（向かって右）  
平面図 1/50

虹梁の絵様や肘木は伝統的な様式に則っているが、社というよりも小堂のような形式である。垂木より上の屋根は新材に取り換えられているが、建立年代は 19 世紀後期頃に遡る可能性がある。

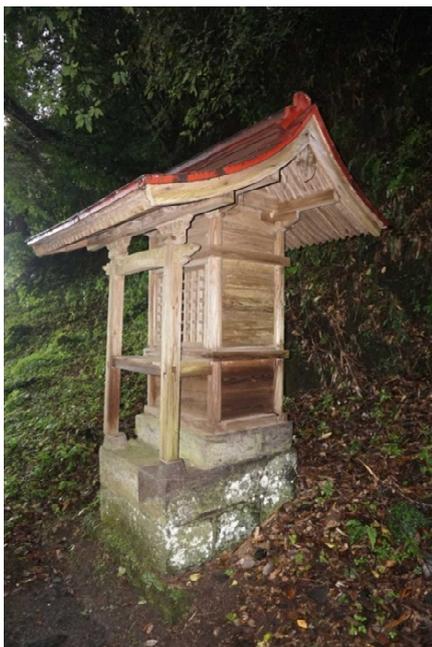
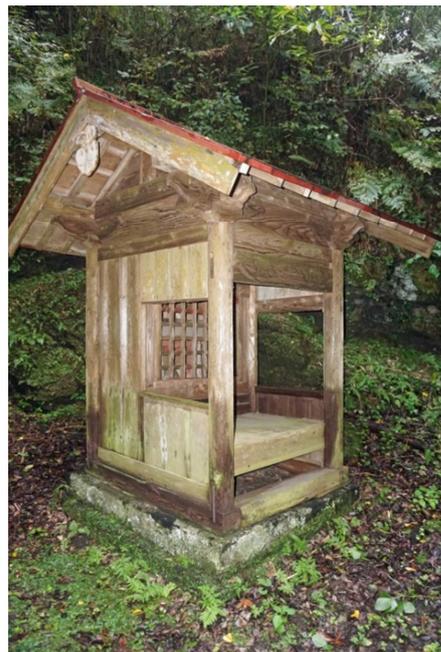
写真 22 二宮八幡神社小社（向かって左） 二宮八幡神社小社（向かって右）

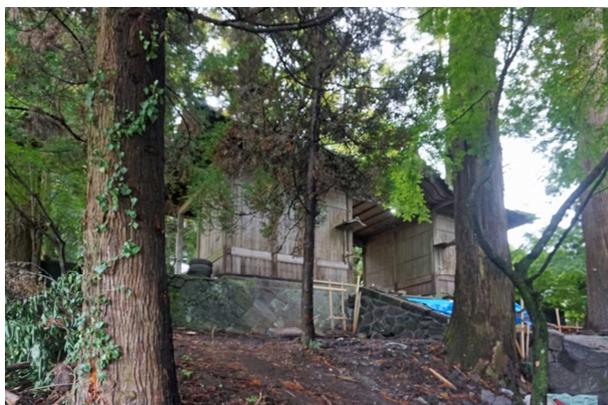
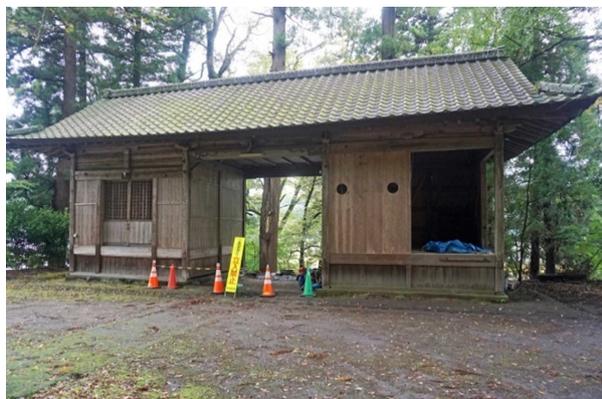
写真 23 二宮八幡神社神門 正面側

写真 24 二宮八幡神社神門 背面

『大野郡神社大鑑』（昭和2年）の、「村社二宮八幡神社実地調査書」（p.144）をみると、神門の記述がないが、「一、神楽殿及神輿殿 平家造松杉材瓦葺 竪二間一尺五寸 横六間三尺」とあって、平面の縦横のプロポーシオン・規模からして、現在の神門に相当することは間違いない。おそらく向かって右側の部屋が神輿庫（現在と使用法は同じ）で、左側の部屋は神楽殿であったと可能性がある。かつて存在したはずの高欄は神楽殿に相応しい。神門のかつての使用法がわかる重要な遺構である。同じ形式の一宮八幡神社の神門も右側の部屋を神輿庫としていた。左側の部屋は二宮八幡神社同様神楽殿であった可能性がある。

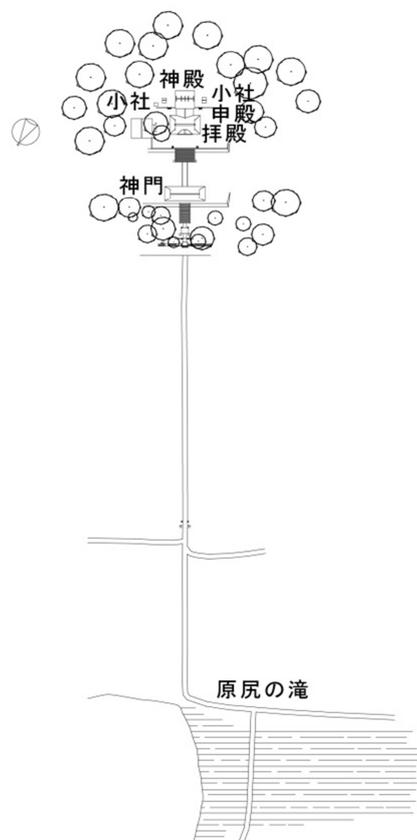
図 15 二宮八幡神社 配置図

社殿はほぼ北西方向を向いて山腹に建つ。参道は長く伸びて原尻の滝に達する。境内を構成する主な建造物は、石橋を渡り正面の石段を上った位置にある神門、さらに石段を上った位置にある拝殿・申殿・神殿、神殿左右に建つ末社である。
