1 3 小野地域の景観

②小野地域を潤す井路と水田景観の成立

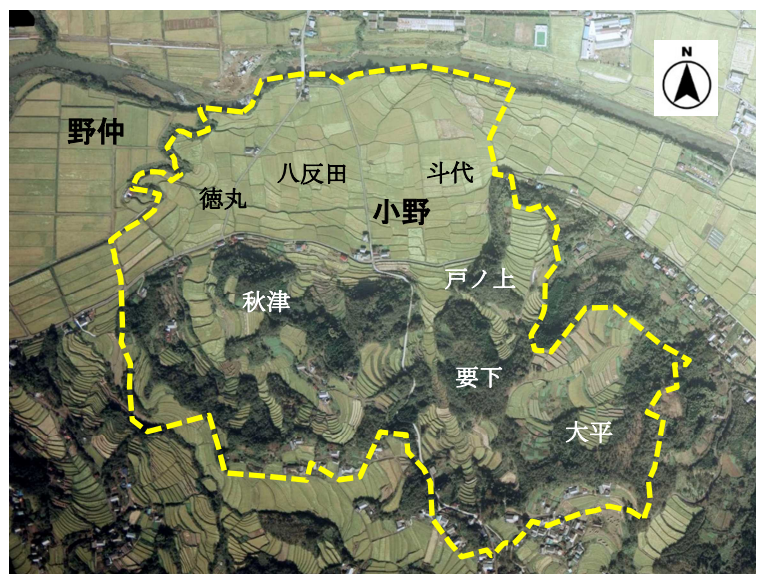
写真 127 小野地域の空中写真（地理院撮影）

写真 127 は昭和 51 年の小野地域の空中写真である。隣接する野仲地域の段丘上では圃場整備が完了しているが、小野地域の徳丸・八反田・斗代では着手されておらず、条里型区割のような畦畔が確認できる。

段丘南側の丘陵地域（戸ノ上・要下・大平）には、夥しい棚田が営まれており、見事なものである。しかしながら、現在は、野仲地域と同様、棚田の減反・荒廃が進行している。

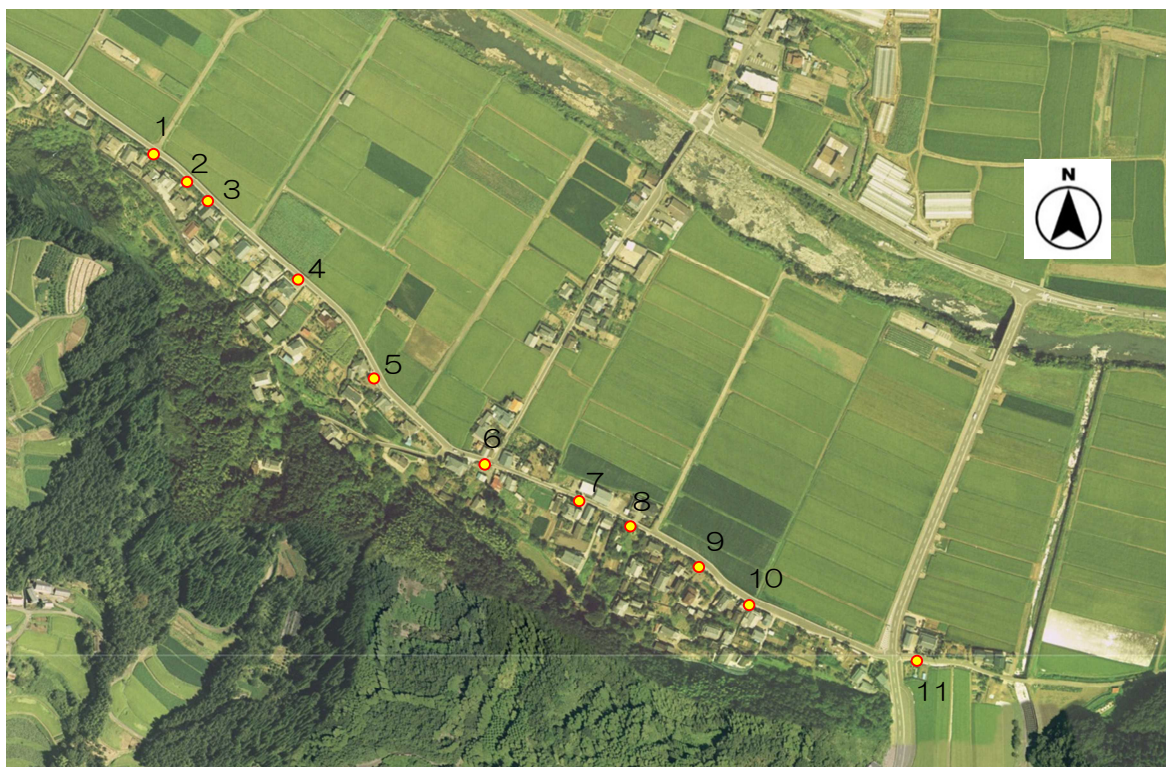
写真 130 知田地域の汲ん場位置図

写真 130 は知田地域の汲ん場位置図で、三区（野仲）井路に 11 ヶ所の汲ん場が確認できた。そのうち現在でも使用が確認できたものが 6 ヶ所あり、汲ん場にはタワシなどの洗浄用具が置かれており生活感がある（写真 131、132）。
