3 緒方盆地の屋根並み景観調査

4 緒方盆地の建物調査

①建物名称：吉良酒造 酒蔵

②建物名称：三代邸

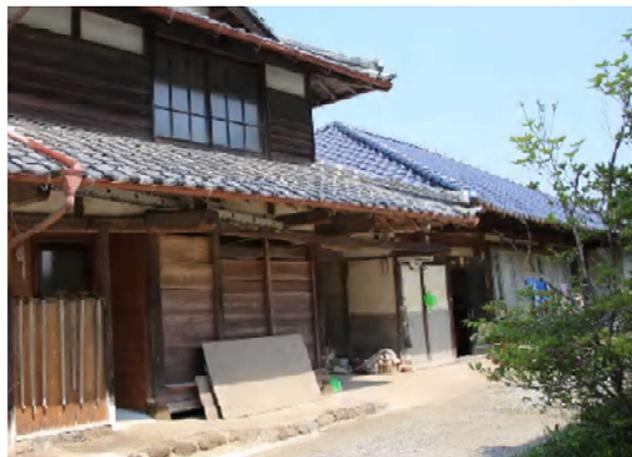
写真 39 農家住宅のプロトタイプ (後藤家住宅)
主屋は直屋(すごや)で「オトシゴンヤ(落とし小屋)」が、並置屋根は、茅葺を寄棟瓦葺きに改修している。

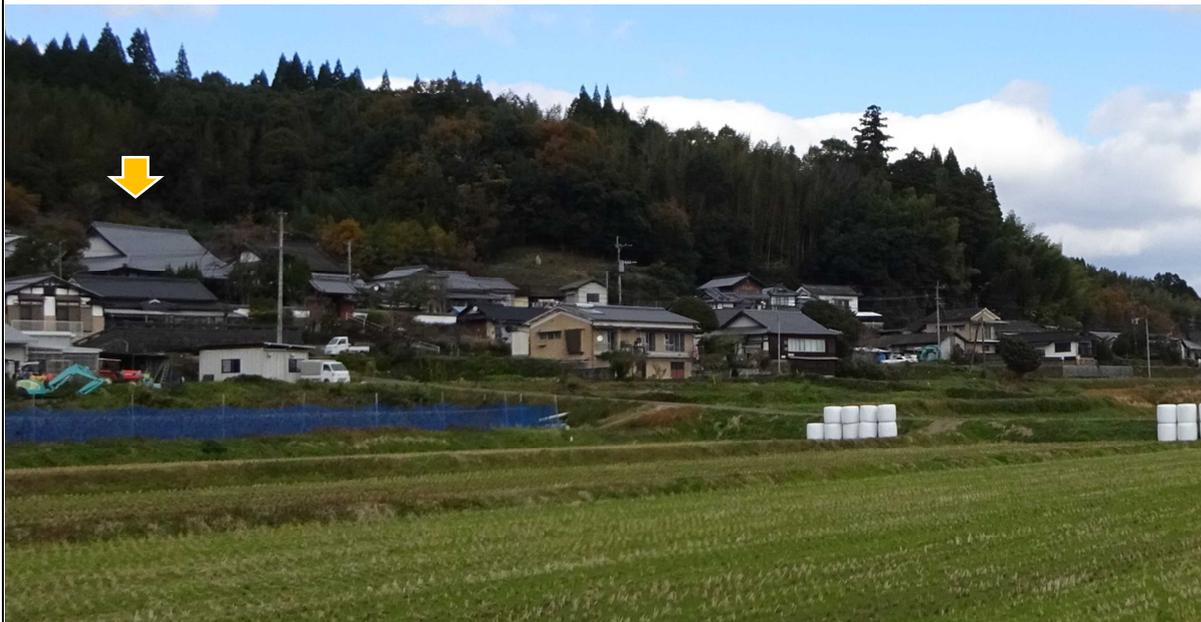
令和元年（2019 年）の写真

一体一で対応する建物として入楽寺を挙げることができる（矢印）。

また、現在の写真を見ると、昭和 30 年代以降に新築された建物は切妻など寄棟以外の屋根形状が多いのではないか。

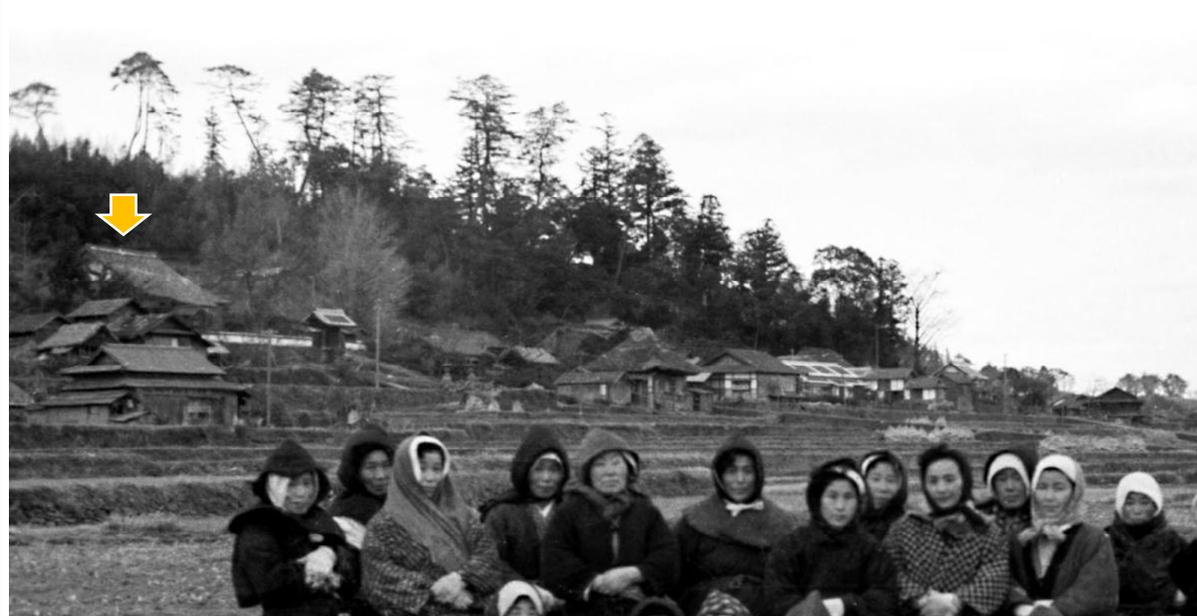
昭和 30 年（1955 年）代の写真

昭和 30 年代の写真を見ると、茅葺屋根と瓦屋根が混在している。

昭和 30 年以前は、ほぼ茅葺屋根であったことから、昭和 30 年代において既に瓦屋根（寄棟）のものは茅葺屋根から改修済みのものではないか。

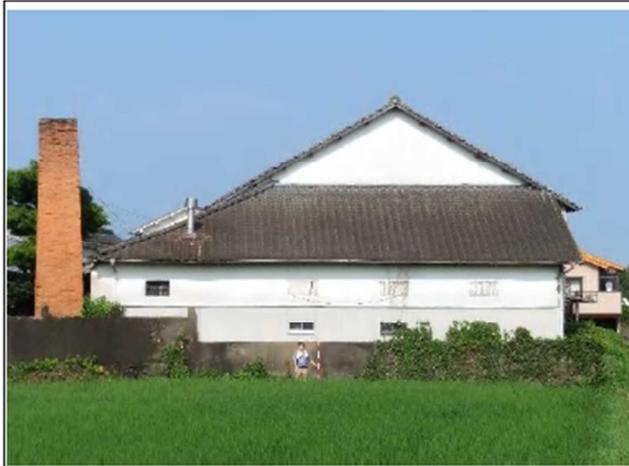
写真番号 001 撮影日 20180725 外観(西面)

部位内容 煙突の赤煉瓦と漆喰の白壁が印象的な立面

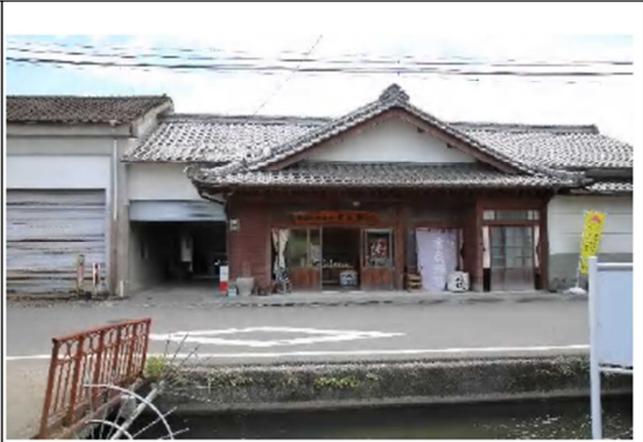
写真番号 004 撮影日 20180809 外観(北面)

部位内容 旧日向街道に面する店舗の正面
道の対面側に上水路が流れる

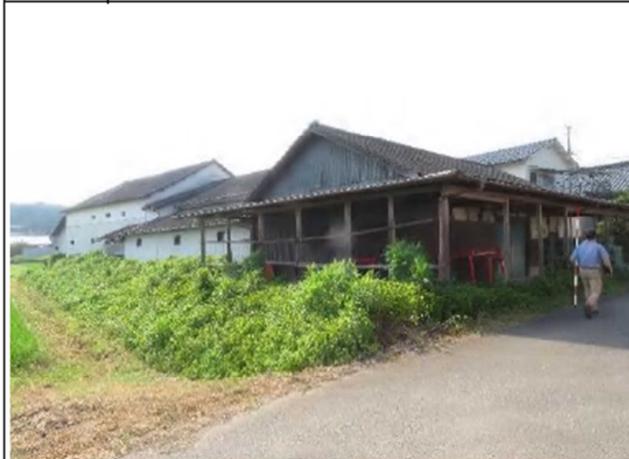
写真番号 003 撮影日 20180725 外観(南西面)

部位内容 もっとも古い2棟の酒造蔵の周囲に、別棟や下屋など増築が多い

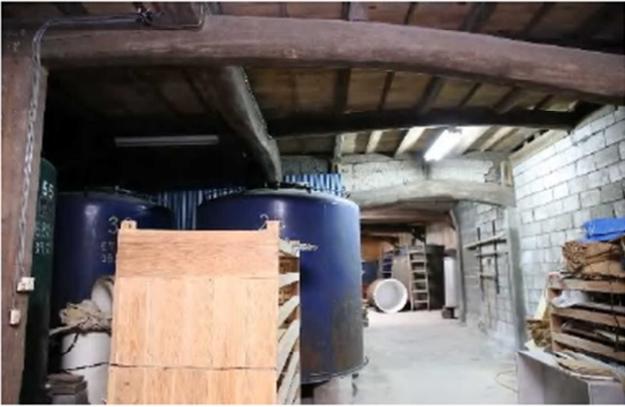
写真番号	007	撮影日	20180725		写真番号	010	撮影日	20180809	
部位内容	酒造タンクが並ぶ。正面の柱・壁は、RC及びCB造に改修されている				部位内容	酒造タンクが並ぶ。右手の柱・壁は、RC及びCB造に改修されている

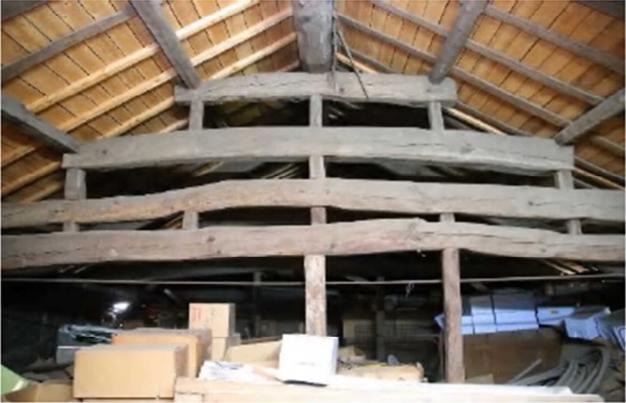
写真番号	008	撮影日	20180809		写真番号	011	撮影日	20180725	
部位内容	梁は、松材を使用。曲がりの多い材を使っている。				部位内容	右側が2階建ての中蔵。増築された下屋と推定。正面と右手の柱・壁は、RC及びCB造に改修されている

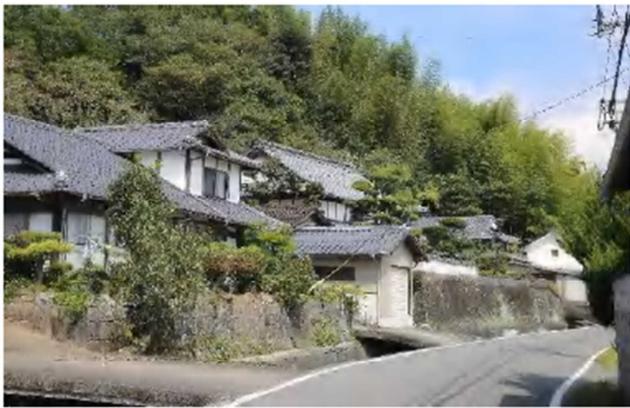
写真番号	001	撮影日	20181003		写真番号	004	撮影日	20181003	
部位内容	(外観)隣接建物より石積み擁壁により地盤を高くしている				部位内容	進入路の石造の水路橋

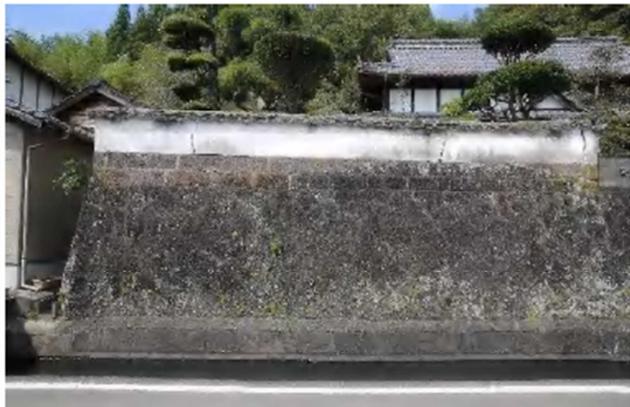
写真番号	002	撮影日	20181003		写真番号	005	撮影日	20181003	
部位内容	およそ2mの間知石積み擁壁の上に、しっくい塗りの土塀を設けている				部位内容	蔵

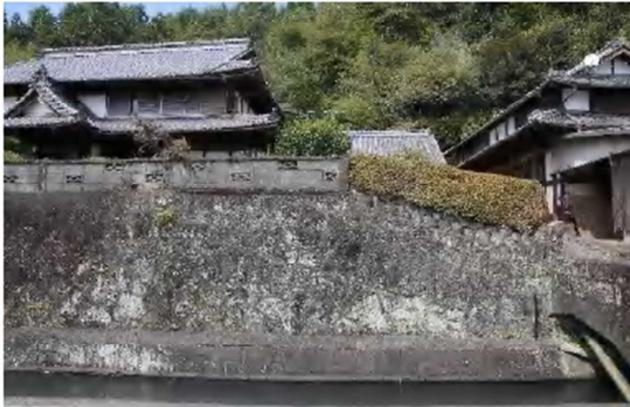
写真番号	003	撮影日	20181003		写真番号	006	撮影日	20181003	
部位内容	敷地の水路沿いの高くて長い石積み擁壁は、旧日向街道沿いの印象的な点景になっている				部位内容	右側の石積みが、「落としごんや」と呼ぶ牛馬の糞を堆肥とする畜舎の下階に降る斜路の起点
